Unidade: **Centro Municipal de Saúde Sávio Antunes** – (Figuras 37 a 48).
Localizado na Av Hermínio Aurélio Sampaio, nº 2 – Santa Cruz, Rio de Janeiro – RJ, CEP: 23590-050.

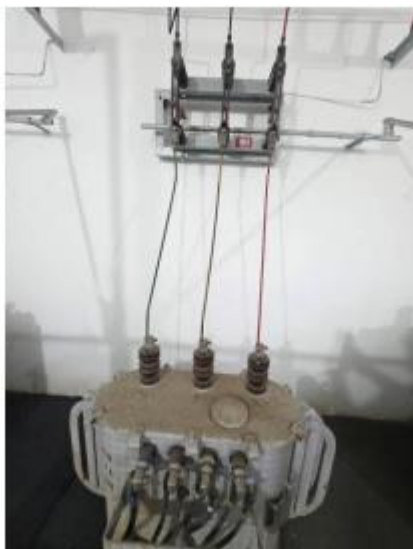
Figura 42 – Transformador 1 inoperante.
