船舶維修工程完工報告

船名：大本 9 號

工程名稱	船舶維修工程
施工日期	2026 年 09 月 25 日至 2026 年 11 月 02 日
施工地點	大汕頭船渠-大本九號
施工單位	_____
現場負責人	吳威佑

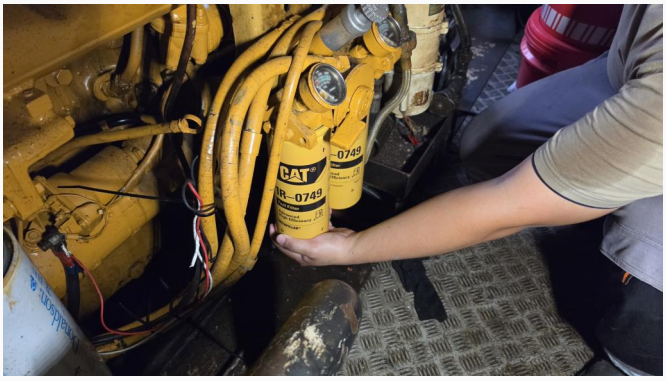
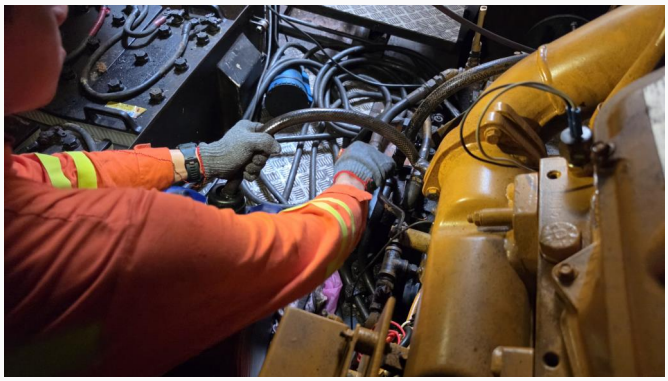
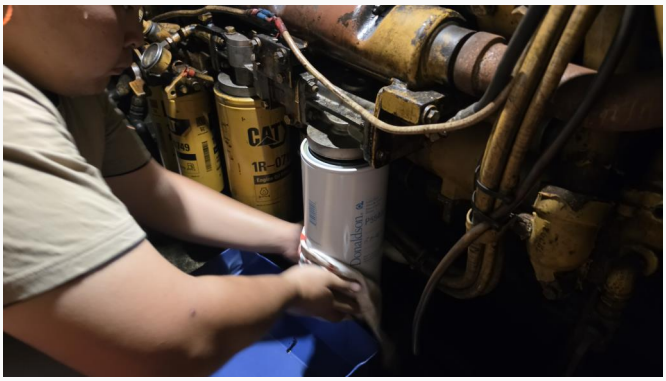
第 1 項　兩台主機保養、換油及濾芯更換

施工項目	兩台主機保養、換油及濾芯更換
施工內容	兩台主機定期保養，包含舊機油更換、濾器拆換、基本設備檢查及施工後啟動 / 運轉測試。

備註：左機原油底殼機油油量 31.0L 右機 28L 皆添加 40L 整

機油濾心 1R-0749 X 4

燃油濾心 DONALDSON P554005 其檢修視連結

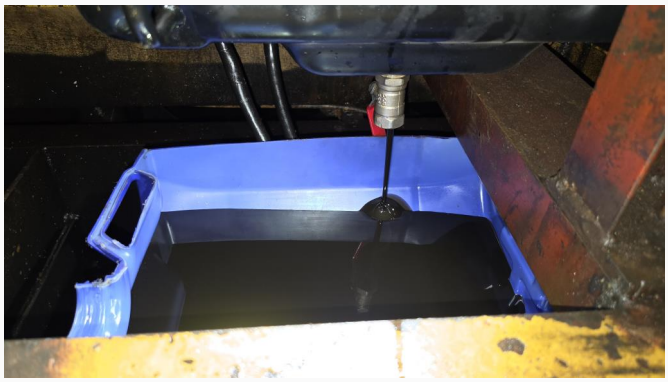
第 2 項　柴油發電機保養

施工項目	柴油發電機保養
施工內容	柴油發電機定期保養，包含換油、濾器拆換、基本檢查及啟動 / 運轉測試。

備註：原油底殼機油量 13L 添加 15L

燃油濾心 FC-1003

機油濾心 -1003

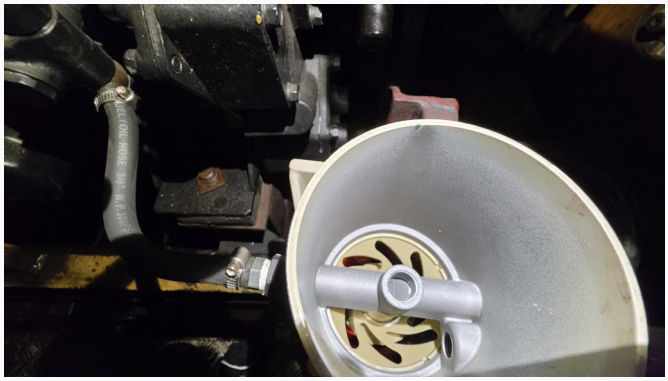
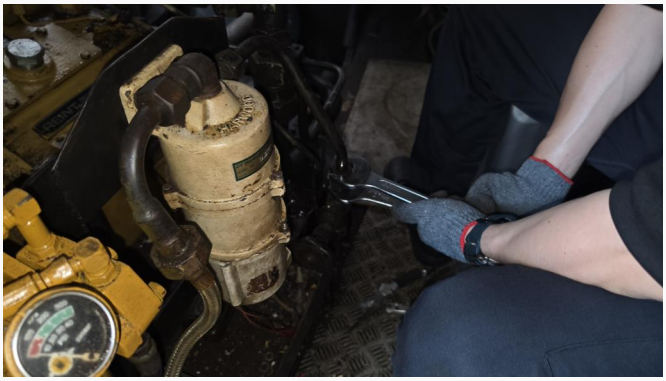
第 3 項　油水分離器更換

施工項目	油水分離器更換
施工內容	油水分離器共 3 組拆裝、更換，進行油路排氣及基本功能確認；材料由甲方提供。

備註：60 加侖/小時流量加紙濾心 並重新配管

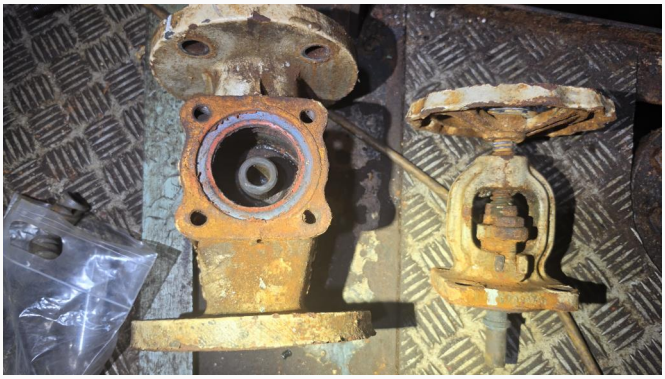
第 6 項　G.S. 系統管路及閥件檢修保養

施工項目	G.S. 系統管路及閥件檢修保養
施工內容	依船舶 G.S. 系統圖及現場實際配置，辦理相關管路及閥件操作確認、拆檢、清潔、除鏽、一般研磨 / 調整、復裝、更換墊片及功能測試。

備註：G.S 管路所有截止閥檔塊接觸面研磨，閥體防鏽檢修，密封度加強，測試正常。

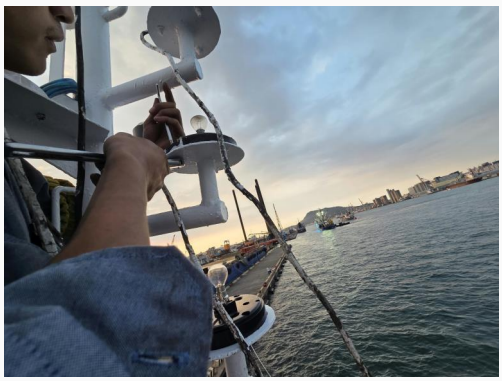
第 7 項　航行燈更新安裝

施工項目	航行燈更新安裝
施工內容	航行燈設備安裝、配線、固定、端接及功能測試；燈具及材料由甲方提供。

備註：更換計 11 盞航行燈 測試正常

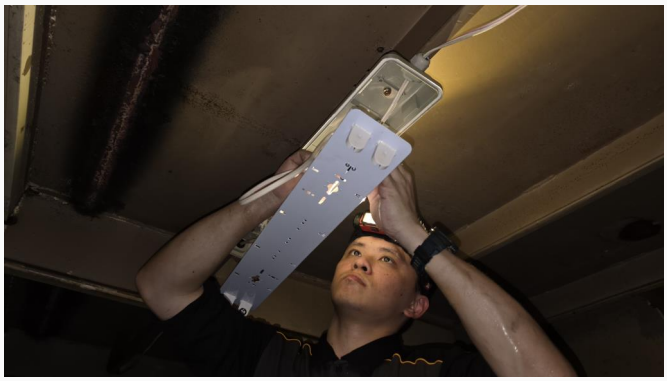
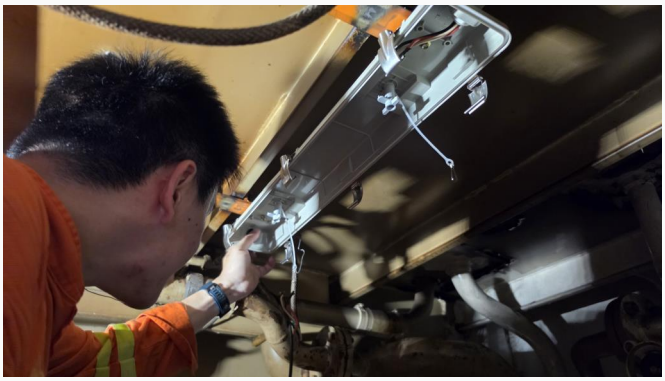
第 8 項　機艙照明新增獨立迴路

施工項目	機艙照明新增獨立迴路
施工內容	照明燈具安裝、配線、固定、端接及功能測試；共 12 盞，燈具及材料由甲方提供。

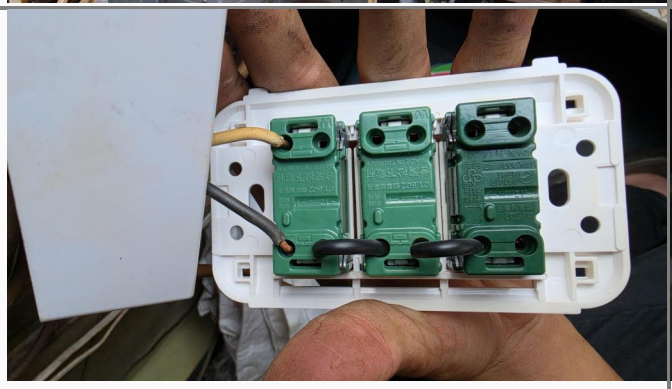
第 9 項　甲板照明新增獨立迴路

施工項目	甲板照明新增獨立迴路
施工內容	新增照明燈具及獨立迴路施工，包含斷路器、一般配線、固定、端接及功能測試；材料由甲方提供。

備註：甲板探照燈迴路新增。船員艙外 駕駛台 防水日光燈迴路支架新增安裝。

圖四為甲板探照燈預留接線排，開關設於駕駛台航行燈開關座，斷路器設於機艙。

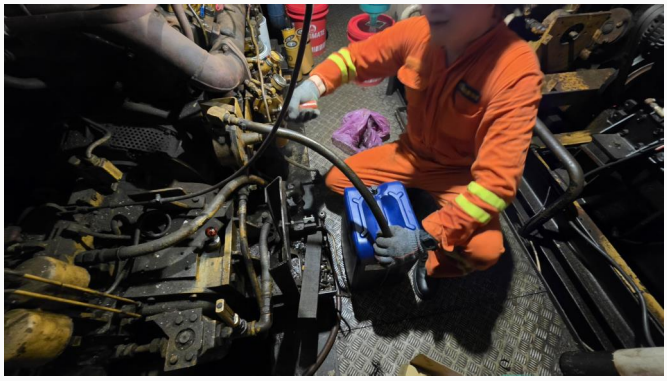
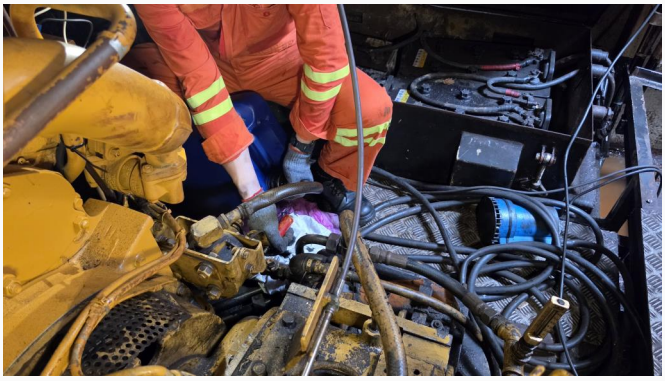
第 10 項　機艙齒輪箱換油、試俥

施工項目	機艙齒輪箱換油、試俥
施工內容	依報價單可辨識內容：齒輪箱油更換、試俥。設備名稱請依實際施工內容確認。

備註：雙主機齒輪箱更換潤滑油 試俥正常 外部油管少量滲漏航行前備俥檢查
