船舶維修工程完工報告

船名：大本 9 號

工程名稱	船舶維修工程
施工日期	2026 年 09 月 25 日至 2026 年 11 月 02 日
施工地點	大汕頭船渠-大本九號
施工單位	_____
現場負責人	吳威佑

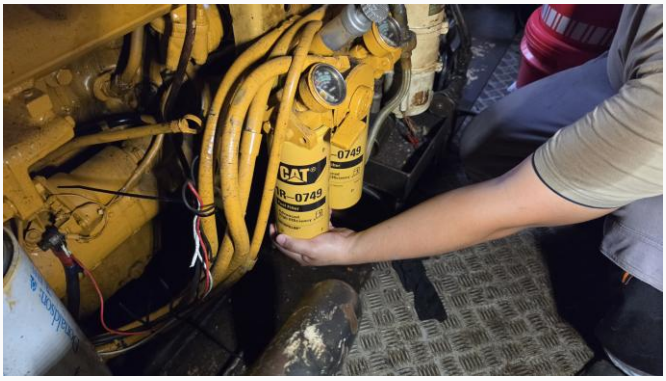
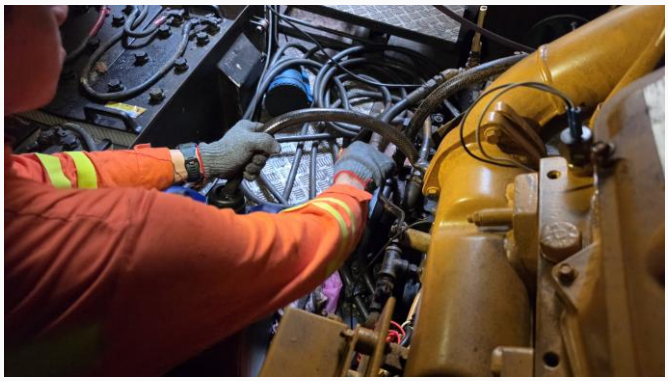
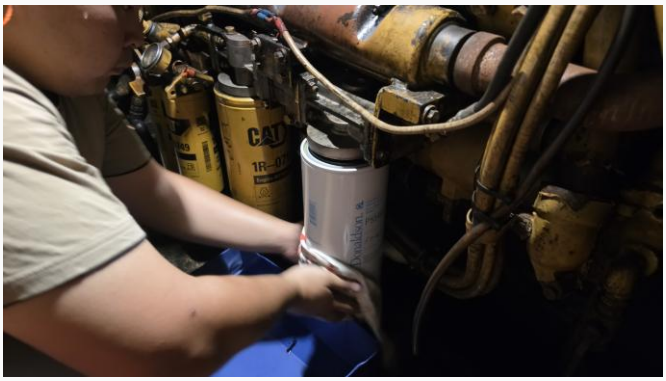
備註：左機原油底殼機油油量 31.0L 右機 28L 皆添加 40L 整

機油濾心 1R-0749 X 4

燃油濾心 DONALDSON P554005 其檢修視連結

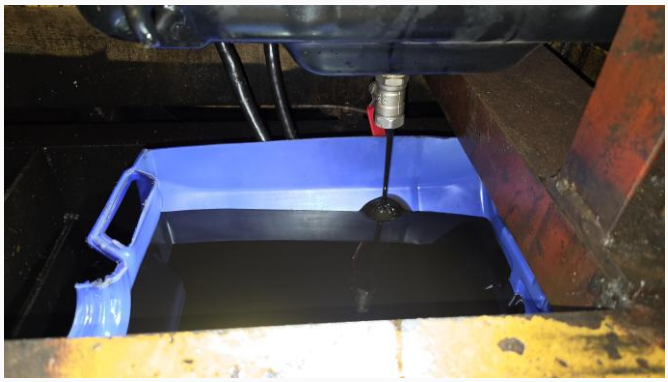
備註：原油底殼機油量 13L 添加 15L

燃油濾心 FC-1003

機油濾心 -1003

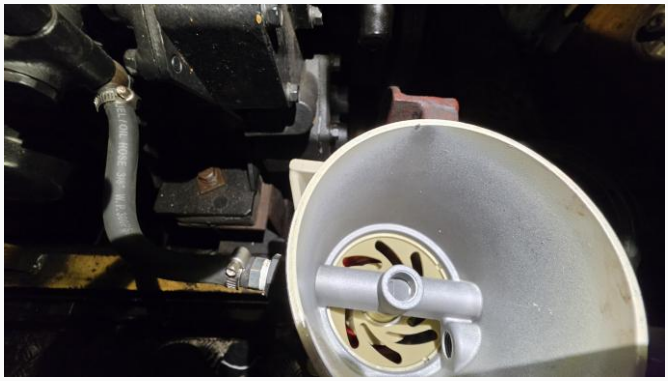
備註：60 加侖/小時流量加紙濾心 並重新配管

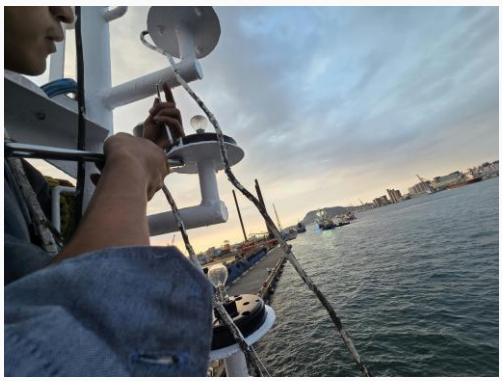
備註：更換計 11 盞航行燈 測試正常

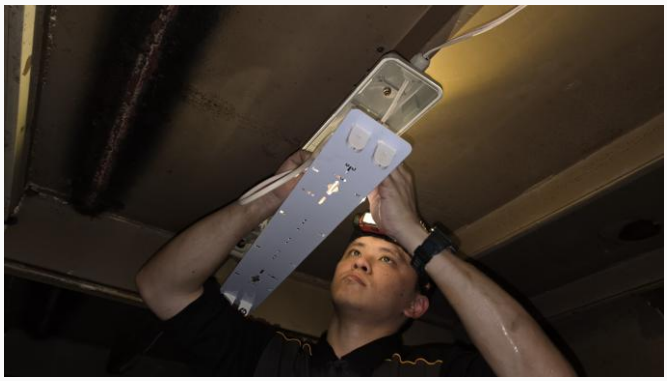
照片一

施工項目	機艙照明新增獨立迴路
施工內容	照明燈具安裝、配線、固定、端接及功能測試；共 12 盞，燈具及材料由甲方提供。

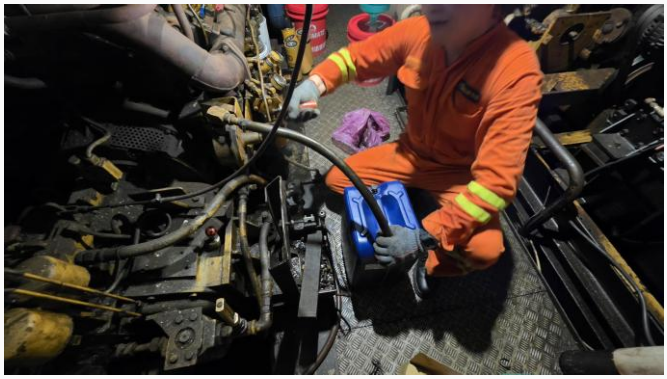
備註：雙主機齒輪箱更換潤滑油 試俥正常 外部油管少量滲漏航行前備俥檢查
