2026 공사부 슬로건

- 2026년 10월 16일 현장소장 회의 및 교육 -

이 슈 사 항

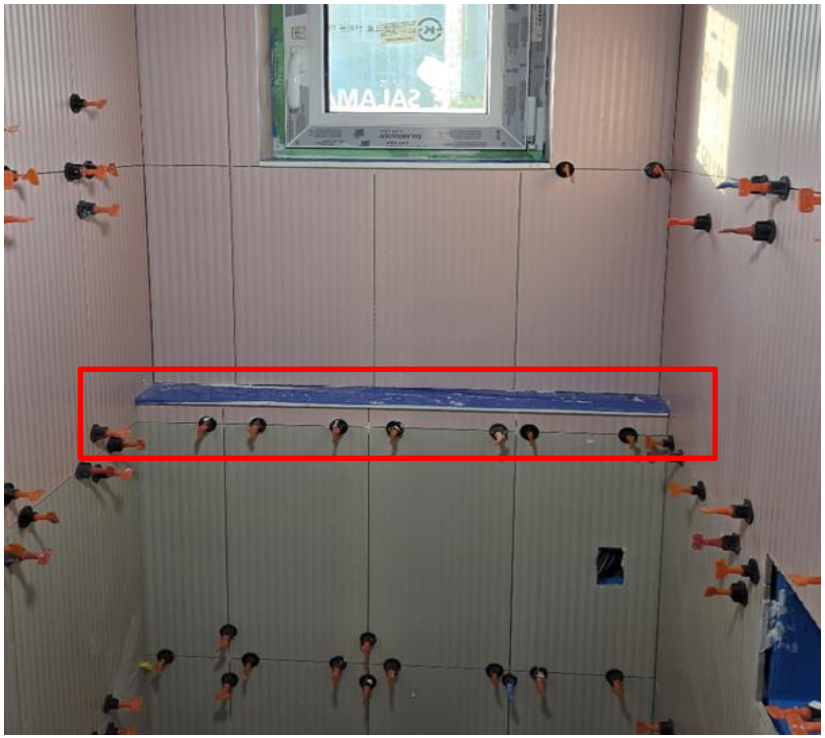
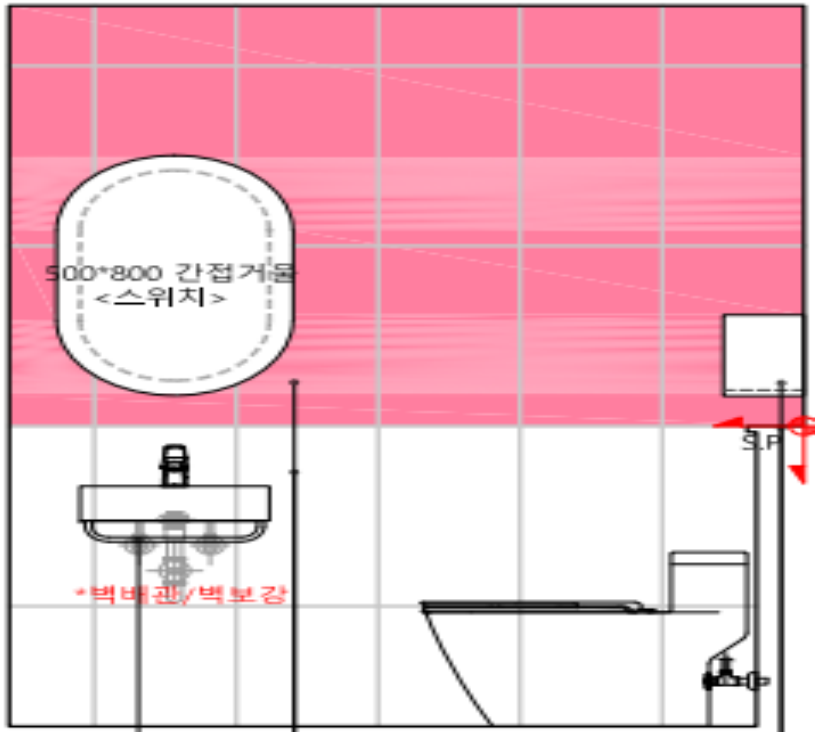
- 현장소장 임의 변경(욕실젠다이) -

- 원 인 : 건축주의 편의를 고려한다고 생각해 욕실 젠다이 높이를 임의 시공(건축주협의 X)
- 처 리 : 타일전체 철거 후 재시공 진행
- 재발방지 : 현장소장의 임의 판단이 아닌 협의 후 진행필요함
  도면 준해서 시공 필요

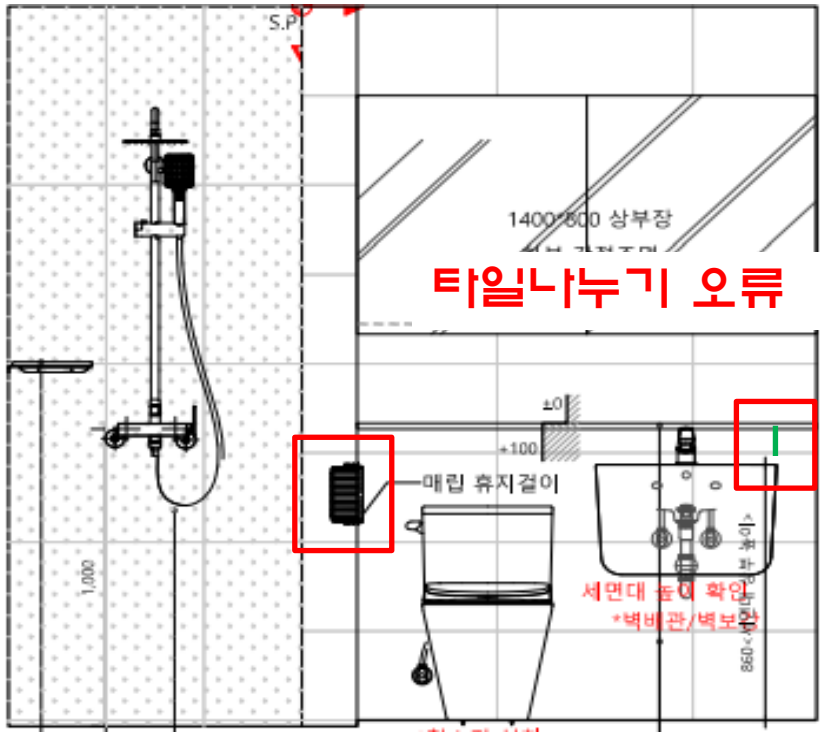
- 현장소장 임의 변경(욕실젠다이) -

- 원 인 : 도면상 타일 줄눈을 무시한 현장 임의 시공
- 처 리 : 타일전체 철거 후 재시공 진행
- 재발방지 : 현장소장의 임의 판단이 아닌 협의 후 진행필요함

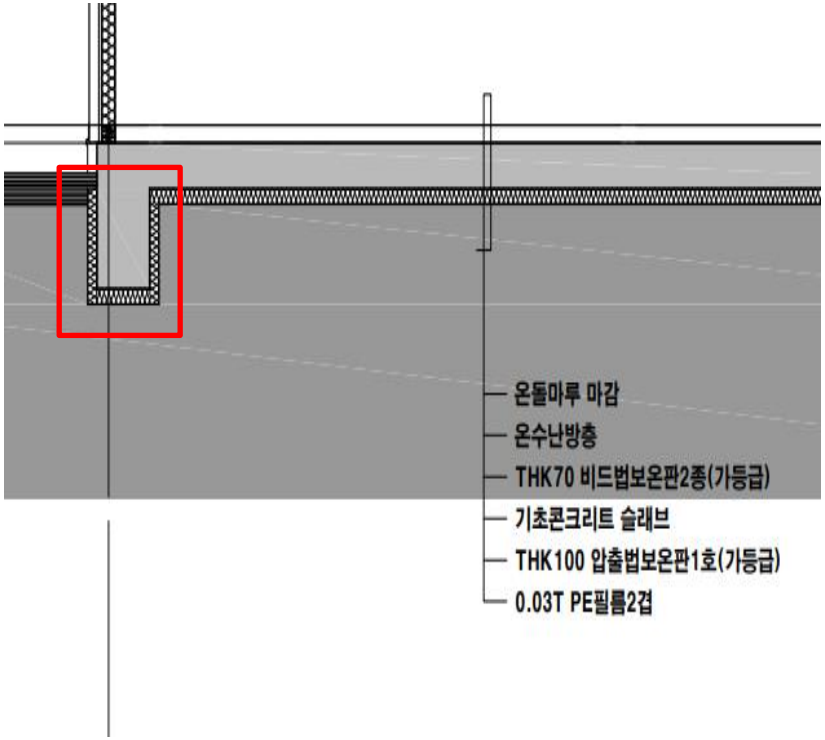
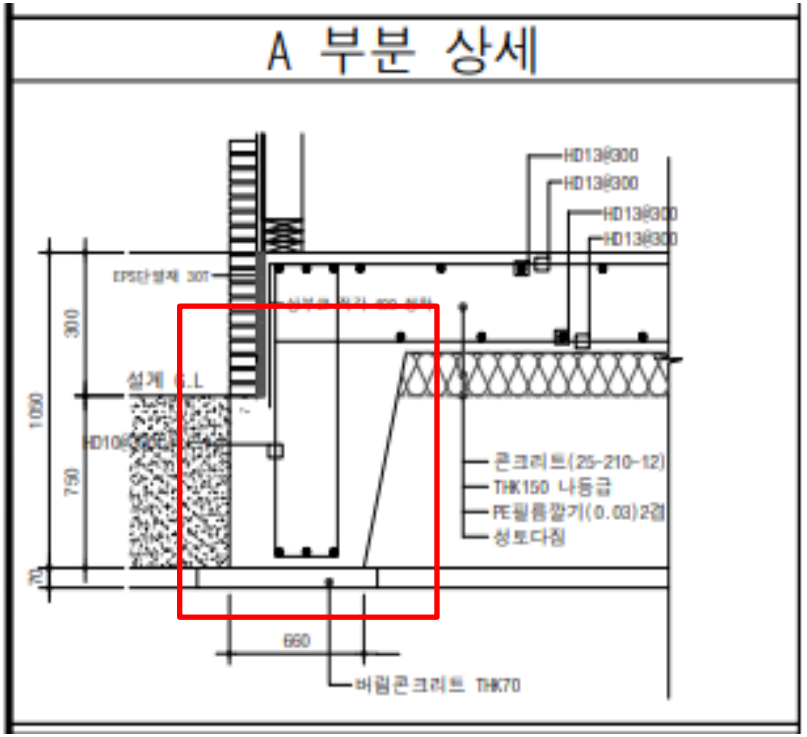
– 허가도면과 시공도면차이(기초단열재) –

- 원 인 : 허가도면상 테두리보 주변까지 단열재 시공 표시되었으나 시공도면에는 없음
- 처 리 : 기초공사 마무리 중 지정감리 지적 / 테두리보 안쪽만 하는 것 으로 협의
- 재발방지 : 허가도면과 시공도면의 일체화 필요 / 도면검토

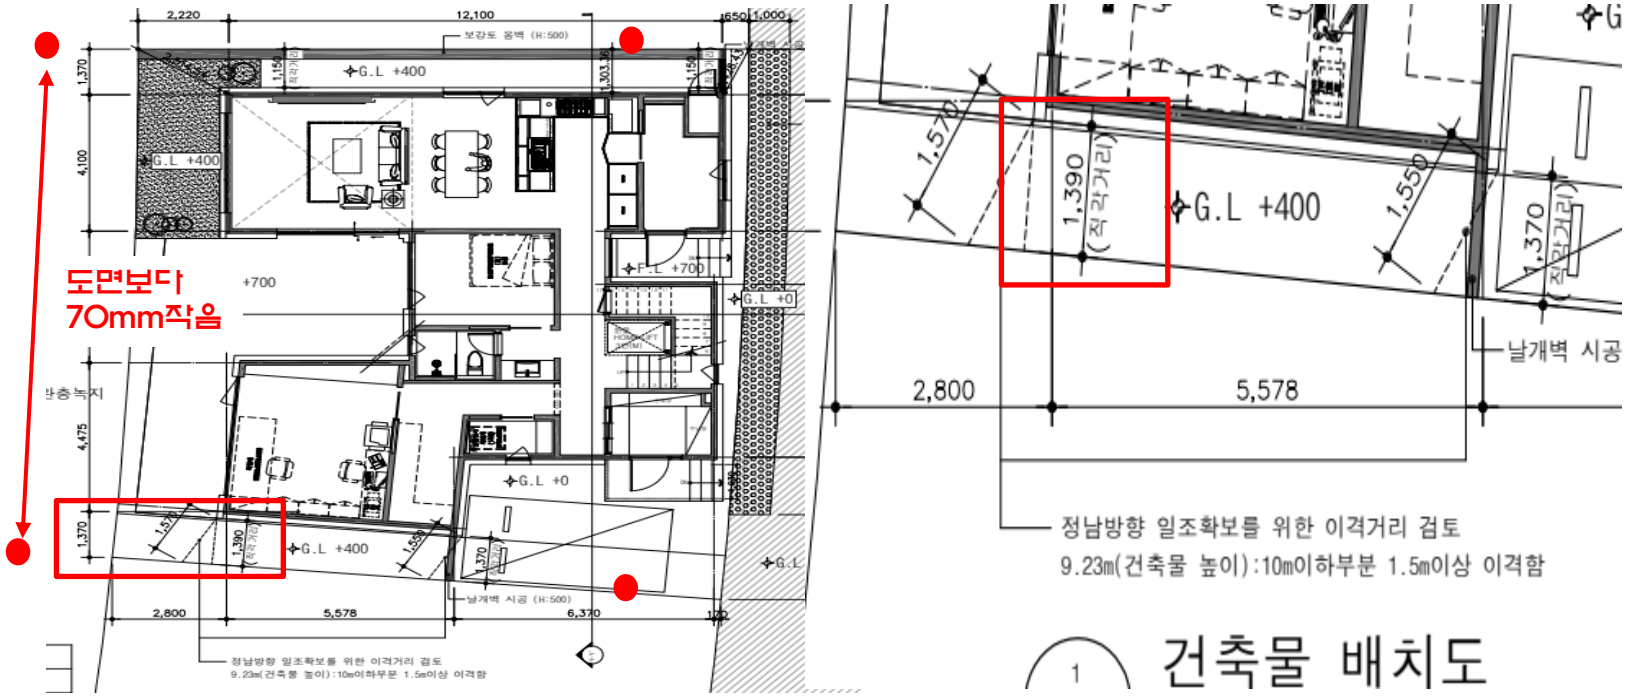
– 배치 이격거리 부족 –

- 원 인 : 배치 시 한쪽 경계 기준으로 배치하여 일조권 부족 발생
  문제1. 경계 자체가 70mm가량 작음 / 일조권 기준으로 배치 진행 필요
- 처 리 : 조적현장마감을 파벽으로 변경하여 협의 완료
- 재발방지 : 1. 일조사선권 파악 후 배치 필요
  2. 경계가 타이트한 경우 경계측량 후 현황 기준으로
  설계담당자 배치 다시 맞춘후 현장소장 배포 되어야함

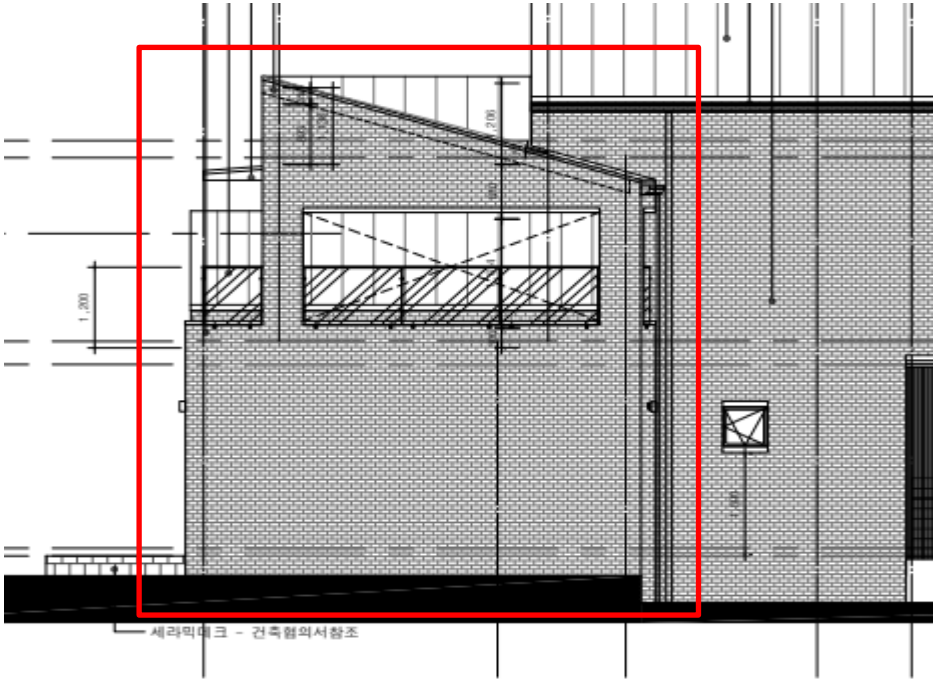
- 배치 이격거리 부족 -

<이격거리 부족>

<파벽으로 변경>

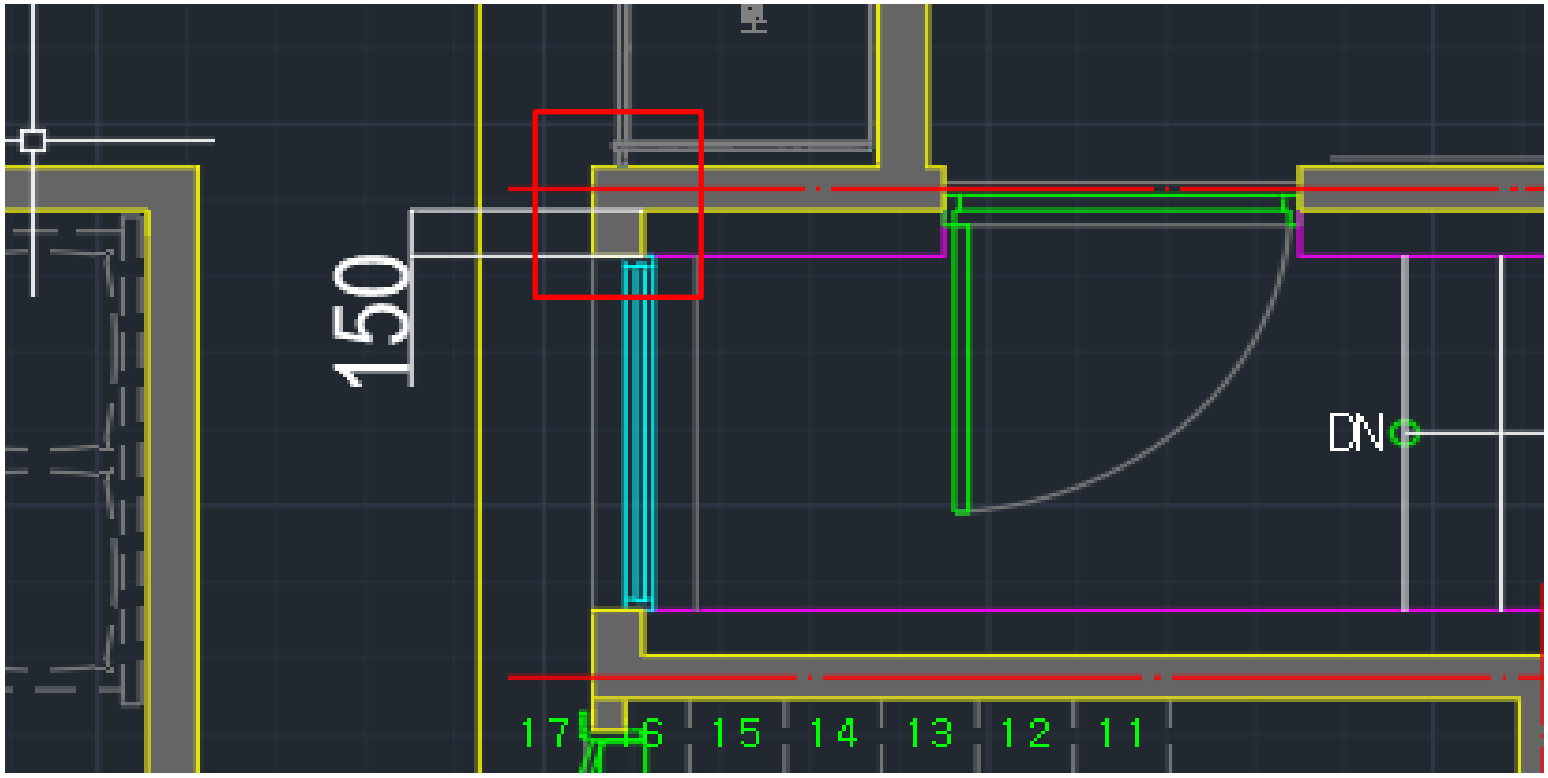
– 마감재 고려 필요 –

- 원 인 : 도면은 목골조 마감기준으로 잡혀있음 (합판, 스카이텍, 창호 시공여부칫수 확보 X)
- 처 리 : 창호사이즈 변경 및 이동해 마감 확보
- 재발방지 : 도면에 합판, 스카이텍, 창호 시공 여유 칫수 확보필요

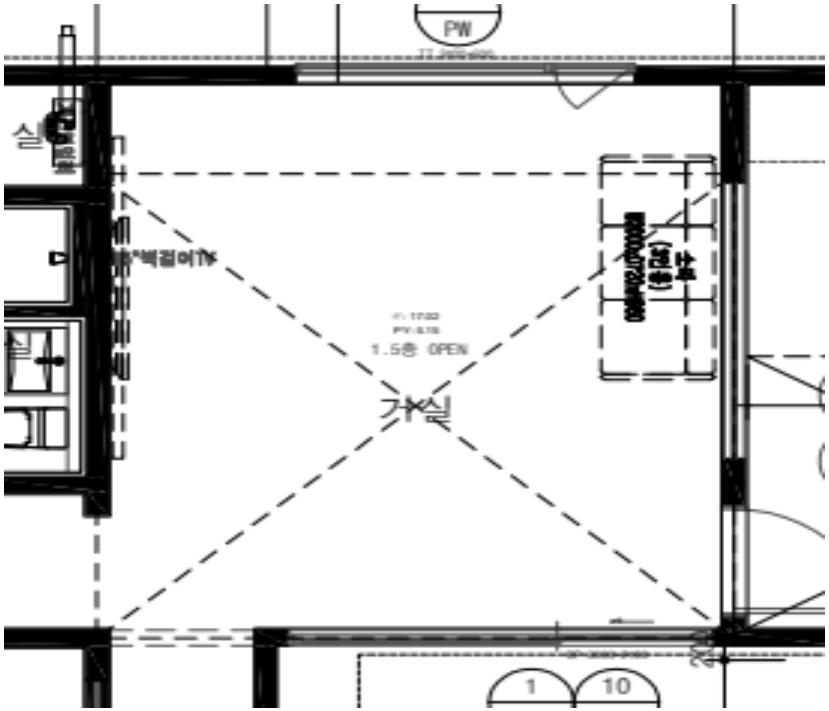
- 가구 마감 및 시공 -

- 원 인 : 가구도장 품질 불량 및 시공, 관리 불량
- 처 리 : 교체진행
- 재발방지 : 가구 마감 미흡으로 건축잔금도 간섭 발생 할 수 있기에 관리 필요

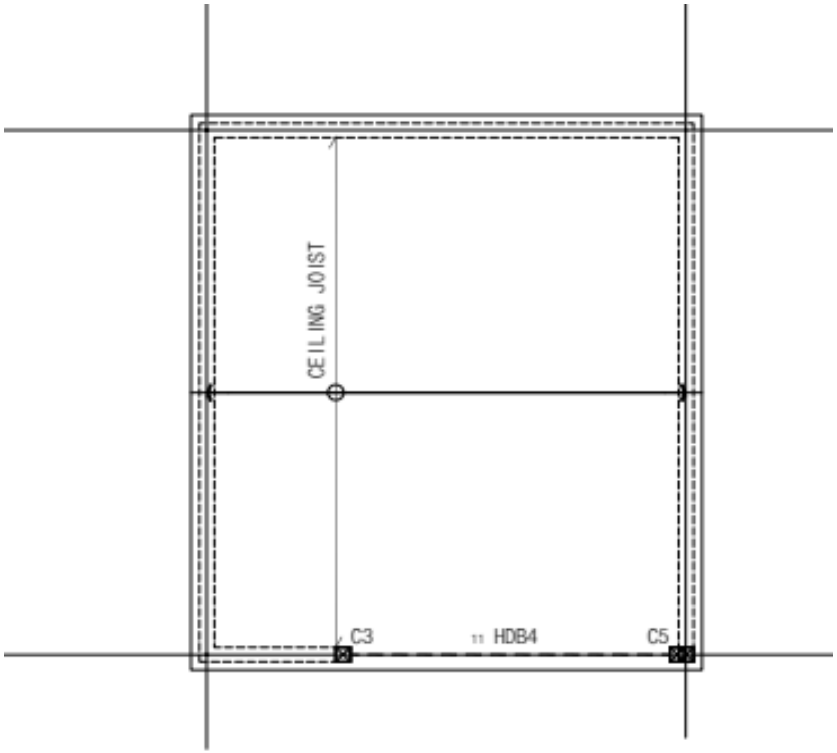
<시공도면>

- 원 인 : 시공도면상 실링이 있으나 인테리어는 오픈으로 착각해 디자인 적용
- 처 리 : 컬러타이 추가로 구조보강하고 컬러타이 하부로 디자인 높이 조정해서 협의
- 재발방지 : 1. 도면 자체에서 내용이 반영되어 디자인 되어야함
  2. 현장소장 도면 검토시 내용 발췌되어 시공 전 변경 필요

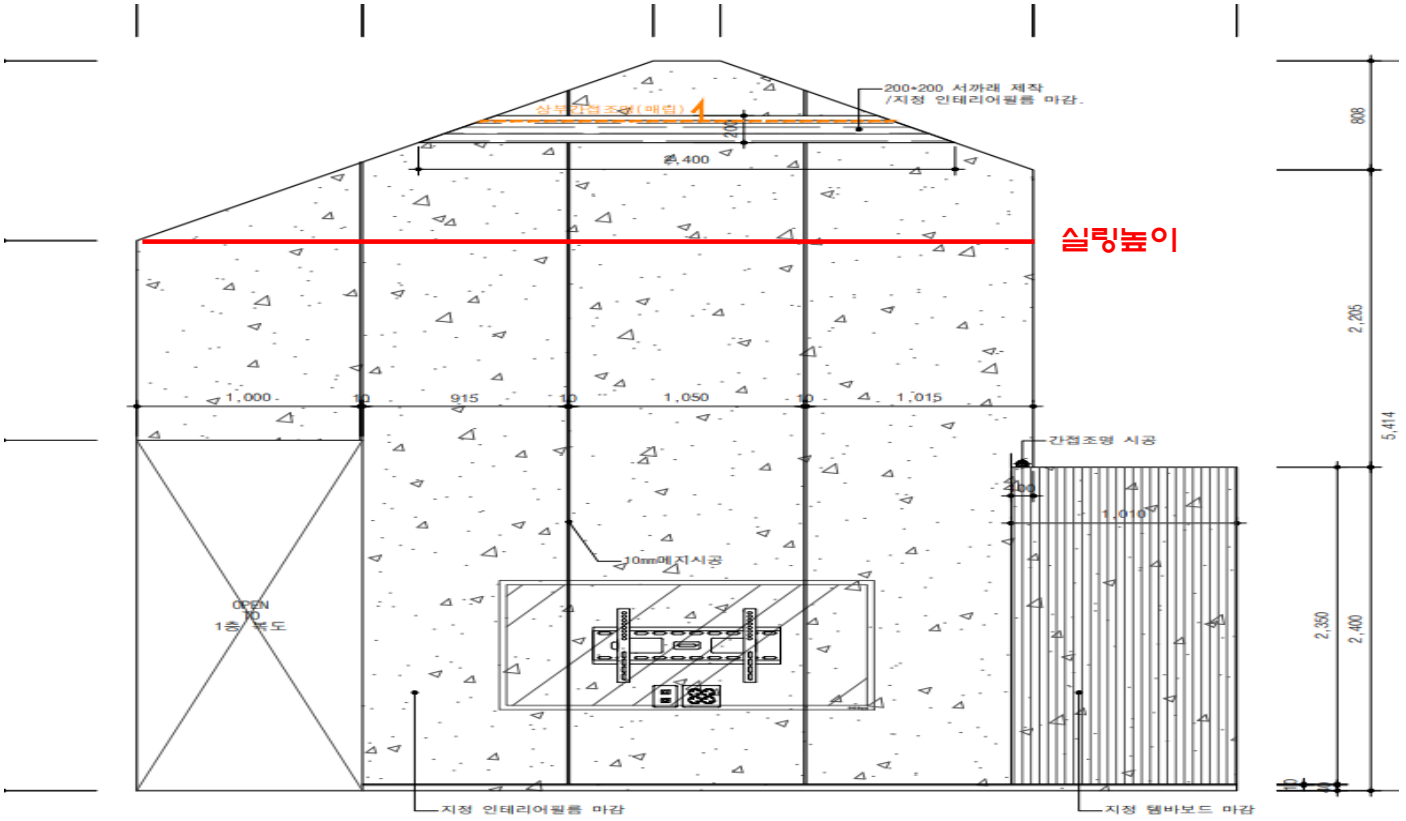
– 인테리어 디자인시 시공도면 미반영 –

- 원 인 : 시공도면상 실링이 있으나 인테리어는 오픈으로 착각해 디자인 적용
- 처 리 : 컬러타이 추가로 구조보강하고 컬러타이 하부로 디자인 높이 조정해서 협의
- 재발방지 : 1. 도면 자체에서 내용이 반영되어 디자인 되어야함
  2. 현장소장 도면 검토시 내용 발췌되어 시공 전 변경 필요

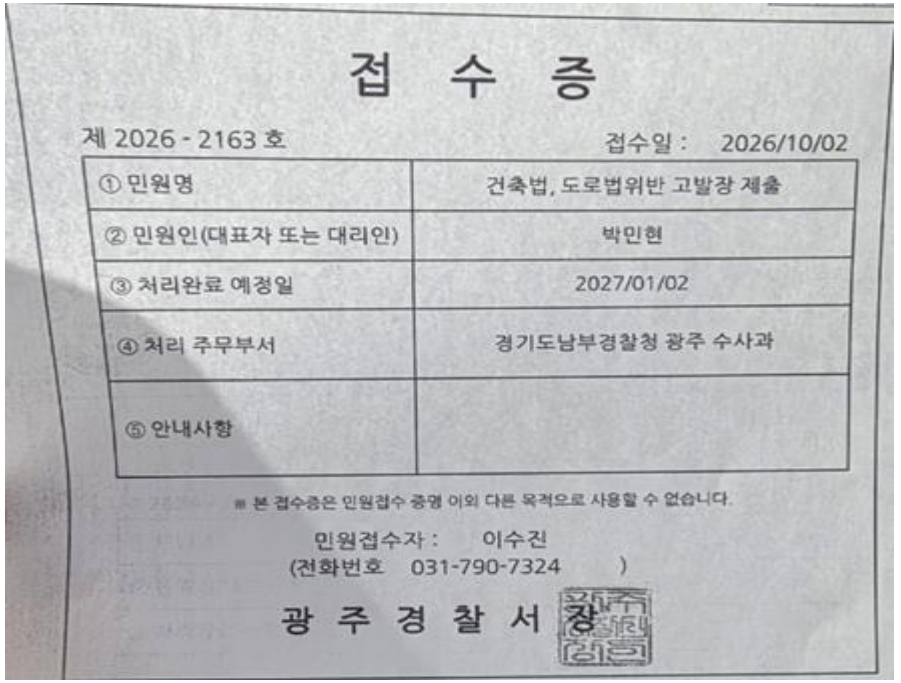
- 건축주 직업관련 대응 방법 -

- 원 인 : 건축주 유튜버로 공사진행 과정을 유투브에 업로드
- 방 법 : 공사시 안전관리, 시방, 현장 정리 다른현장에도 공통적으로 적용되어야함
  현재 진행중인 현장, 예비 건축주들에게는 매우 유요한 정보가 됨

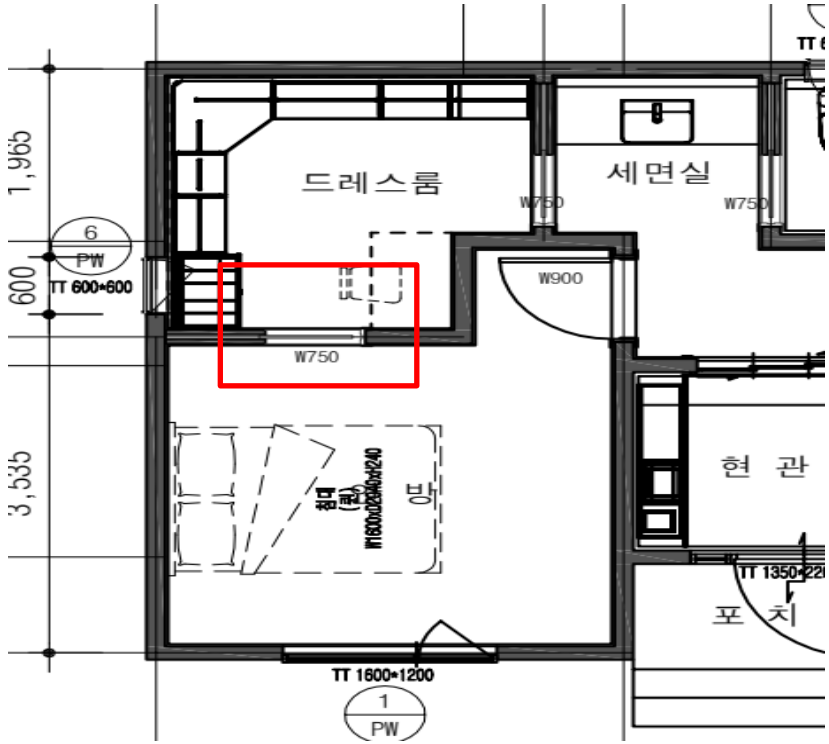
– 마감 계획(마루) –

- 원 인 : 마루가 같은 방향으로 시공인데 재료 분리를 사용
  업체에서 ㅁ 형태의 시공에는 맞추기가 어렵다라는 이야기가 있어 재료분리 진행
- 처 리 : 해당 부분 재시공 진행
- 재발방지 : 최종 마감전 업체와 협의 후 작업 진행

요즘 AI 및 건축주지인들이 왔을때 이 부분 하나만으로도 마감이 부족한 회사로 보여질수 있음
