บริษัท พัฒนาสิน ไทยเทรดดิ้ง จำกัด

รายงานสรุปข้อมูล
อุบัติเหตุจากการทำงาน

ประจำเดือน กุมภาพันธ์ 2569

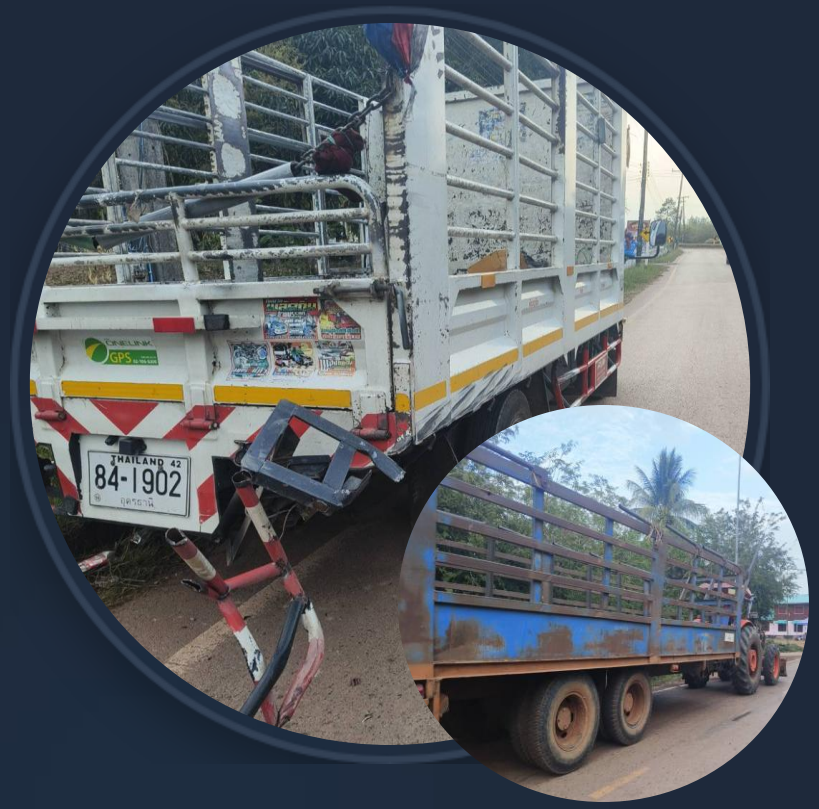
เหตุการณ์ที่ 3: อุบัติเหตุจราจร (ถูกชนท้าย)

ลักษณะเหตุการณ์: ขณะรถวิ่งสวนเลนทางโค้ง รถแทรกเตอร์คูโบต้าพุ่งชนท้ายบริเวณด้านข้างรถบรรทุกบริษัท **(ไม่มีพนักงานบาดเจ็บ)**

สาเหตุและการจัดการ: ผู้ขับรถไถหลับใน (คู่กรณีรับผิดชอบค่าซ่อมทั้งหมด)

เน้นย้ำการพักผ่อนให้เพียงพอของพนักงานขับรถก่อนปฏิบัติงาน และหัวหน้างานต้องตรวจสอบสภาพร่างกาย/ความพร้อมก่อนปล่อยรถออกสู่เส้นทางทุกครั้ง
