新建川藏铁路建设项目 CZXZZQ-8 标段

伯舒拉岭隧道进口右线 水平声波剖面法（HSP） 超前地质预报报告

报告编号：CL-HSP-(七)-8-DyK1014+109

(DyK1014+109~DyK1014+209)

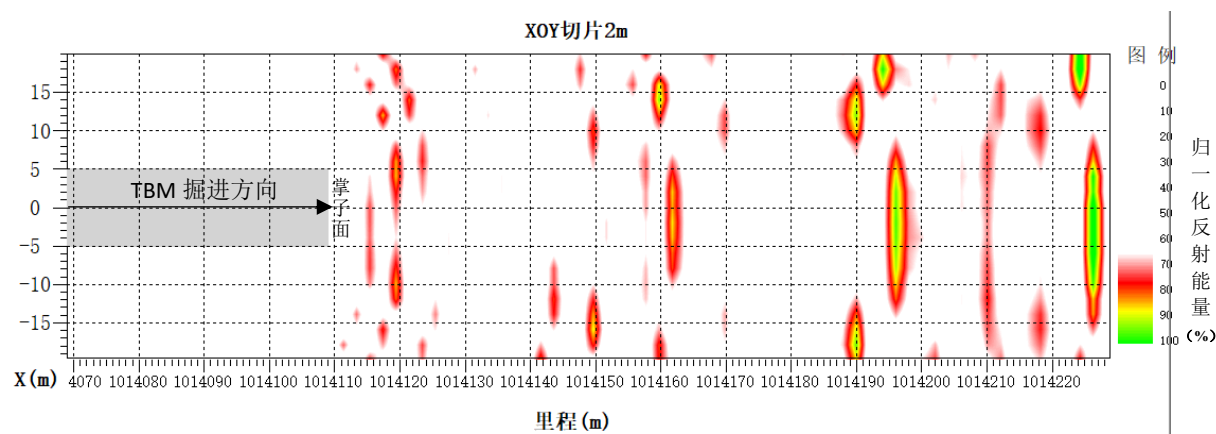
附图 1 HSP 法二维反演分析成果图（XOY 切片 2m 位置-水平切片）

隧道名称	伯舒拉岭隧道进口右线		预报方法	水平声波剖面法 (HSP 法)	
预报范围	DyK1014+109~DyK1014+209		开挖面里程	DyK1014+109	
仪器型号	HSP217T 型		测试日期	2023 年 11 月 21 日	
开挖面地质概况	当前掌子面出露岩性为石炭二叠系板岩夹变质砂岩，围岩整体弱风化，岩质硬，节理裂隙较发育-发育，岩体较破碎-破碎，左侧边墙节理裂隙发育相对密集，层间结合一般，左右边墙存在轻微掉块现象，见滴渗水-线状出水。				
里程范围 (长度)	本次预报结论				
	物探 探测结果	预报结论	风险提示	建议 围岩等级	风险 等级
DyK1014+109 ~ DyK1014+122 (13m)	该段存在 弱反射异常	该段围岩较当前掌子面稍变差。岩性为板岩夹变质砂岩，弱风化，岩质软硬不均，层间结合较差，节理裂隙较发育-发育，岩体较破碎-破碎。	里程+115、 +118 附近有 掉块风险	IV级围岩	
DyK1014+122 ~ DyK1014+143 (21m)	该段无明 显反射异常	该段围岩较前段稍变好。岩性为板岩夹变质砂岩，弱风化，岩质硬，节理裂隙较发育，岩体较破碎。		IV级围岩	
DyK1014+143 ~ DyK1014+163 (20m)	该段存在 弱反射异常	该段围岩较前段稍变差。岩性为板岩夹变质砂岩，弱风化，岩质软硬不均，层间结合较差，节理裂隙较发育-发育，岩体较破碎-破碎。	里 程+149、 +159 附近有 掉块风险	IV级围岩	
DyK1014+163 ~ DyK1014+187 (24m)	该段无明 显反射异常	该段围岩较前段稍变好。岩性为板岩夹变质砂岩，弱风化，岩质硬，节理裂隙较发育，岩体较破碎。		IV级围岩	
DyK1014+187 ~ DyK1014+199 (12m)	该段存在 较明显反 射异常	该段围岩较前段变差。岩性为板岩夹变质砂岩，弱风化，岩质软硬不均，层间结合较差，节理裂隙发育，岩体破碎。	里 程+187、 +195 附近有 掉块风险	V级围岩	
DyK1014+199 ~ DyK1014+209 (10m)	该段无明 显反射异常	该段围岩较前段稍变好。岩性为板岩夹变质砂岩，弱风化，岩质硬，节理裂隙较发育，岩体较破碎。		IV级围岩
