新建川藏铁路建设项目 CZXZZQ-8 标段

# 伯舒拉岭隧道进口右线 地震波反射法超前地质预报报告

报告编号: CL-TSP-(七)-8-DyK1017+305

(DyK1017+305~DyK1017+405)

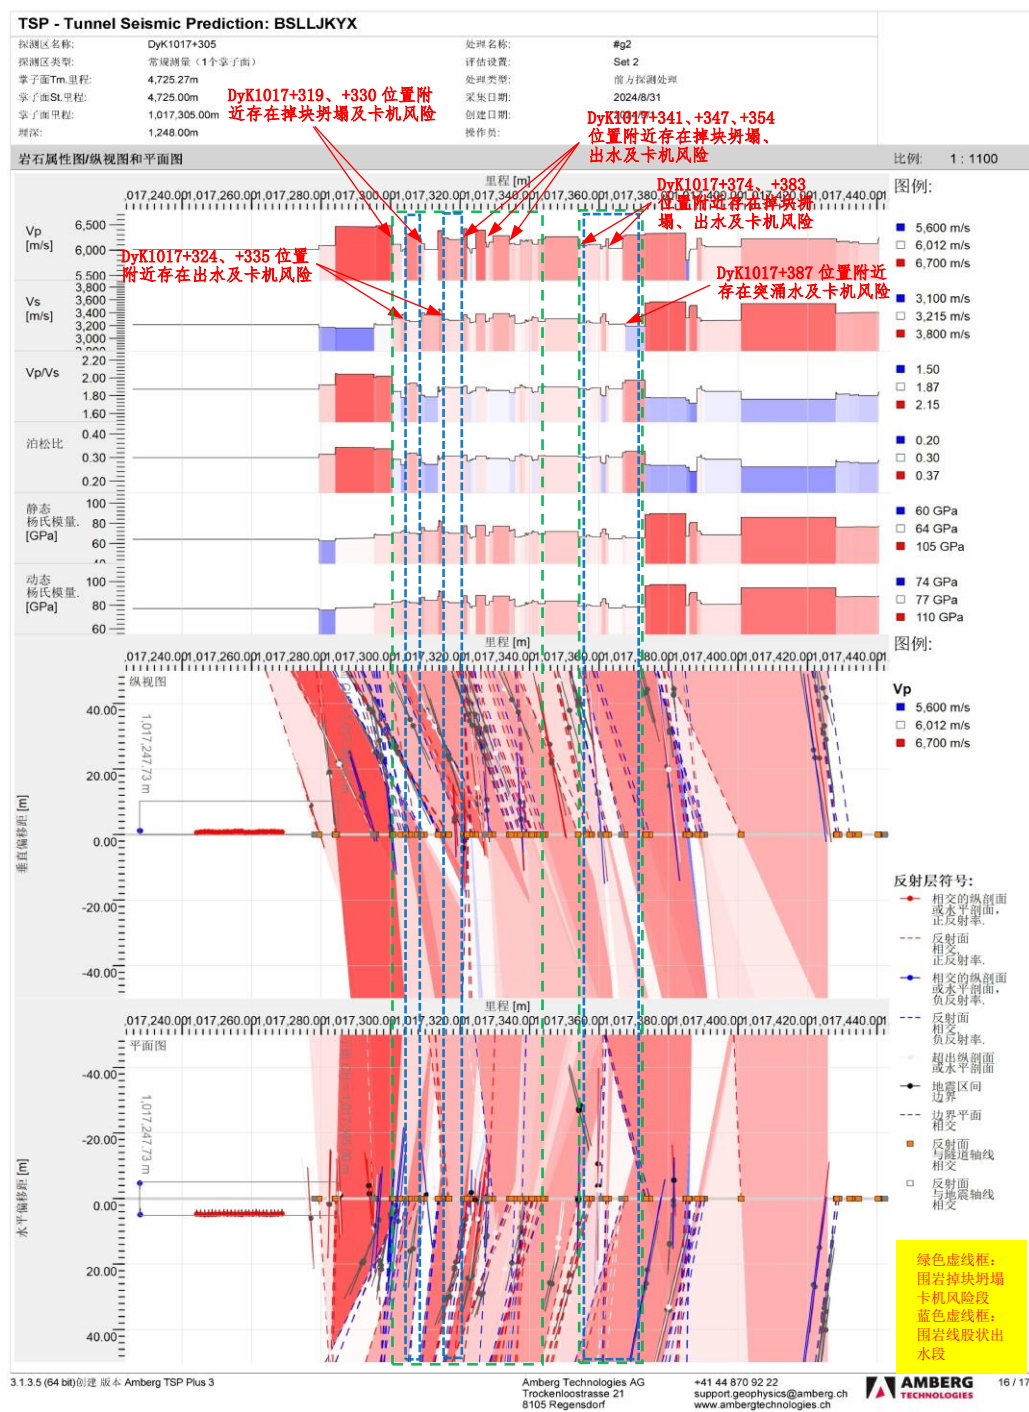
图 3 TSP 法隧道地震预报 2D 成果图

(2) DyK1017+319~DyK1017+324 段已进入 F37 断层破碎带，地层岩性以断层角砾、压碎岩为主，原岩主要为板岩，岩质软，节理裂隙发育-极发育，岩体破碎-极破碎，**DyK1017+319 位置附近存在掉块坍塌及卡机风险；**DyK1017+324~DyK1017+330 段已进入 F37 断层破碎带，地层岩性以断层角砾、压碎岩为主，原岩主要为板岩，节理裂隙发育-极发育，岩体破碎-极破碎，掌子面存在线状出水，**DyK1017+324 位置附近存在出水及卡机风险；**DyK1017+330~DyK1017+335 段已进入 F37 断层破碎带，地层岩性以断层角砾、压碎岩为主，原岩主要为板岩，岩质软，节理裂隙发育-极发育，岩体破碎-极破碎，**DyK1017+332 位置附近存在掉块坍塌及卡机风险；**DyK1017+335~DyK1017+340 段已进入 F37 断层破碎带，地层岩性以断层

角砾、压碎岩为主，原岩主要为板岩，节理裂隙发育-极发育，岩体破碎-极破碎，掌子面存在线状出水，**DyK1017+335 位置附近存在出水及卡机风险。**

DyK1017+340～DyK1017+349 段已进入 F37 断层破碎带，地层岩性以断层角砾、压碎岩为主，原岩主要为板岩，岩质软，节理裂隙发育-极发育，岩体破碎-极破碎，掌子面存在线状出水，**DyK1017+341、+347 位置附近存在掉块坍塌、出水及卡机风险；**DyK1017+350～DyK1017+364 段已进入 F37 断层破碎带，地层岩性以断层角砾、压碎岩为主，原岩主要为板岩，岩质软，节理裂隙发育-极发育，岩体破碎-极破碎，掌子面存在线状出水，**DyK1017+354 位置附近存在掉块坍塌、出水及卡机风险；**DyK1017+374～DyK1017+387 段已进入 F37 断层破碎带，地层岩性以断层角砾、压碎岩为主，原岩主要为板岩，岩质软，节理裂隙发育-极发育，岩体破碎-极破碎，掌子面存在线状出水，**DyK1017+374、+383 位置附近存在掉块坍塌、出水及卡机风险；**DyK1017+387～DyK1017+393 段已进入 F37 断层破碎带，地层岩性以断层角砾、压碎岩为主，原岩主要为板岩，岩质软，节理裂隙发育，岩体破碎，掌子面存在线-股状出水，**DyK1017+387 位置附近存在突涌水及卡机风险。**

本次伯舒拉岭隧道进口右线的超前预报结果详见表 2，其对应的成果图如图 3～4 所示。其中，图 3 中的绿色虚线框表示围岩存在掉块坍塌及卡机风险的隧道里程段，蓝色虚线框表示围岩存在线股状出水的隧道里程段。

以上段落在开挖后及时对左右两侧边墙处松动的岩块进行处理，对局部岩体破碎、易掉块的位置应提前支护，防止掉块，如有异常及时上报，确保隧道施工和人员安全，避免设备受损和卡机。对于出水段落必要时加强拱底防、排水措施，同时存在软岩大变形，做好变形监测等措施。
