新建川藏铁路建设项目 CZXZZQ-8 标段

伯舒拉岭隧道进口右线 水平声波剖面法（HSP） 超前地质预报报告

报告编号：CL-HSP-(七)-8-DyK1014+019

(DyK1014+019~DyK1014+119)

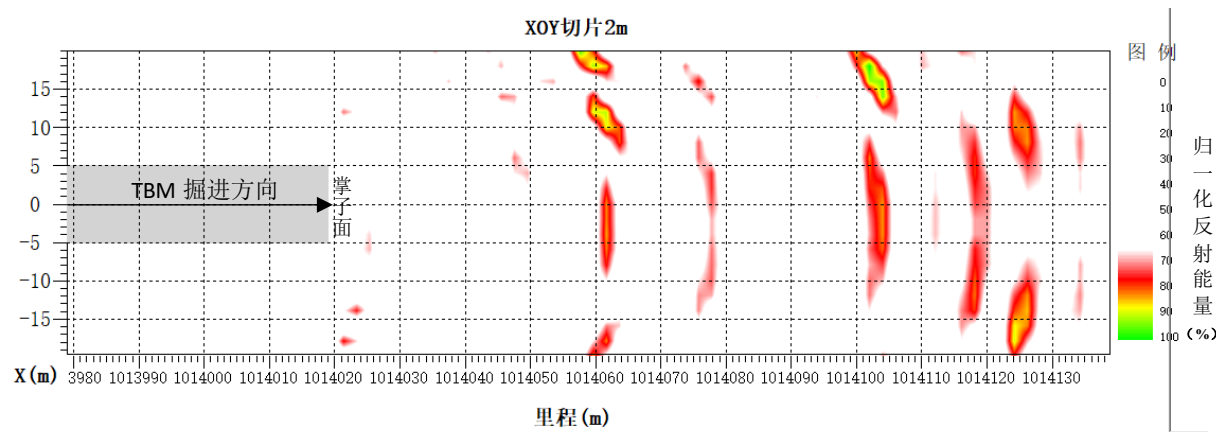
附图 1 HSP 法二维反演分析成果图（XOY 切片 2m 位置-水平切片）

DyK1014+019 ~ DyK1014+056 (37m)	该段无明 显反射异 常	该段围岩与当前掌子面相当。岩性为板岩夹变质砂岩，弱风化，岩质软硬不均，节理裂隙较发育，岩体较破碎。		III级围岩	
DyK1014+056 ~ DyK1014+065 (9m)	该段存在 较明显反 射异常	该段围岩较前段变差。岩性为板岩夹变质砂岩，弱风化，岩质软硬不均，节理裂隙较发育-发育，岩体较破碎-破碎，裂隙层间结合度差。	里程+056 附 近有掉块风 险	IV级围岩	
DyK1014+065 ~ DyK1014+073 (8m)	该段无明 显反射异 常	该段围岩较前段稍变好。岩性为板岩夹变质砂岩，弱风化，岩质软硬不均，节理裂隙较发育，岩体较破碎。		III级围岩	
DyK1014+073 ~ DyK1014+079 (6m)	该段存在 弱反射异 常	该段围岩较前段稍变差。岩性为板岩夹变质砂岩，弱风化，岩质软硬不均，节理裂隙较发育，岩体较破碎，层间结合差。	里程+073 附 近有掉块风 险	III级围岩	
DyK1014+079 ~ DyK1014+098 (19m)	该段无明 显反射异 常	该段围岩较前段稍变好。岩性为板岩夹变质砂岩，弱风化，岩质软硬不均，节理裂隙较发育，岩体较破碎。		III级围岩	
DyK1014+098 ~ DyK1014+106 (8m)	该段存在 较明显反 射异常	该段围岩较前段变差。岩性为板岩夹变质砂岩，弱风化，岩质软硬不均，节理裂隙较发育-发育，岩体较破碎-破碎，层间结合差。	里程+098 附 近有掉块风 险	IV级围岩	
DyK1014+106 ~ DyK1014+115 (9m)	该段无明 显反射异 常	该段围岩较前段稍变好。岩性为板岩夹变质砂岩，弱风化，岩质软硬不均，节理裂隙较发育，岩体较破碎。		III级围岩	
DyK1014+115 ~ DyK1014+119 (4m)	该段存在 较明显反 射异常	该段围岩较前段变差。岩性为板岩夹变质砂岩，弱风化，岩质软硬不均，节理裂隙较发育-发育，岩体较破碎-破碎，层间结合差。	里程+115 附 近有掉块风 险	IV级围岩
