PROBLÈME 16 Niveau de liquide de frein bas

Famille	deux_roues (moto)	Équipement	Honda SH150i SH150AD (SH150-21-01)
Problème	Niveau de liquide de frein bas	Gravité maximale	élevée

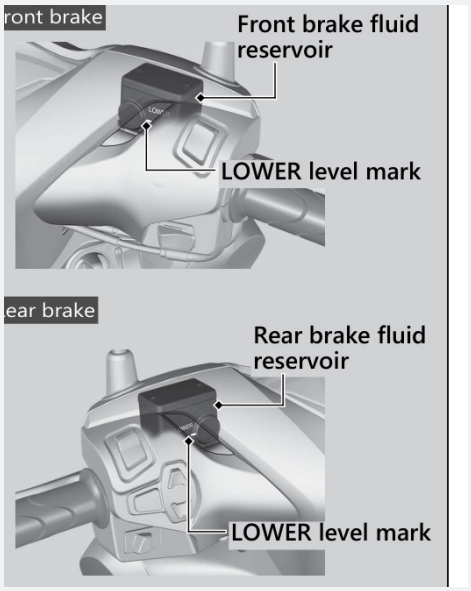
Le niveau du réservoir de liquide de frein est sous le repère inférieur ; le levier peut paraître spongieux.

***Figure 1** : photo réelle : réservoirs de liquide de frein avant et arrière, repère LOWER (Honda SH150i 2020-2024, manuel du propriétaire, page imprimée 105). Source : Honda Motor Co., Ltd., manuel du propriétaire SH125/SH150 21YM réf. 32K0RA000, page imprimée 105 (page PDF 109) : réservoirs de liquide de frein avant et arrière, repère LOWER. Licence : © Honda, tous droits réservés ; extrait cité à des fins pédagogiques, usage interne, à valider par l'enseignante.*

Constat	Signification	Gravité	Source
Niveau sous le repère	Plaquettes usées ou fuite	élevée	MP p. 78
Levier spongieux	Air ou fuite dans le circuit	élevée	-

Remplacement et purge du liquide demandent des compétences mécaniques : concessionnaire ou technicien formé (MP p. 78).
