PROBLÈME 17 Plaquettes de frein usées

Famille	deux_roues (moto)	Équipement	Honda SH150i SH150AD (SH150-21-01)
Problème	Plaquettes de frein usées	Gravité maximale	élevée

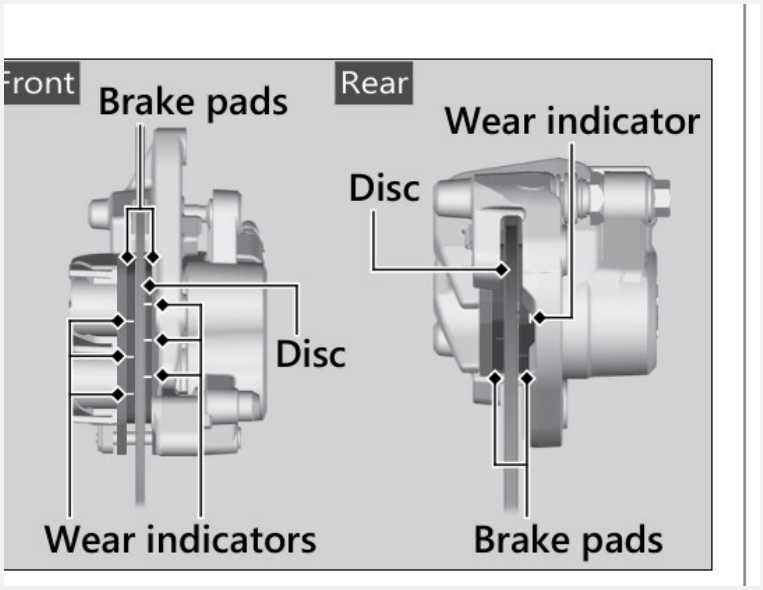
Bruit de frottement métallique au freinage ou freinage moins efficace.

***Figure 1** : photo réelle : plaquettes de frein et témoins d'usure (Honda SH150i 2020-2024, manuel du propriétaire, page imprimée 106). Source : Honda Motor Co., Ltd., manuel du propriétaire SH125/SH150 21YM réf. 32K0RA000, page imprimée 106 (page PDF 110) : plaquettes de frein et témoins d'usure. Licence : © Honda, tous droits réservés ; extrait cité à des fins pédagogiques, usage interne, à valider par l'enseignante.*

Constat	Signification	Gravité	Source
Garniture mince	Plaquettes à remplacer	élevée	MP p. 78
Bruit métallique	Garniture épuisée, disque menacé	élevée	-

Le remplacement des plaquettes relève du concessionnaire ou d'un technicien formé (MP p. 78).
