PROBLÈME 14 Pneu usé (sculptures insuffisantes)

Famille	deux_roues (moto)	Équipement	Honda SH150i SH150AD (SH150-21-01)
Problème	Pneu usé (sculptures insuffisantes)	Gravité maximale	élevée

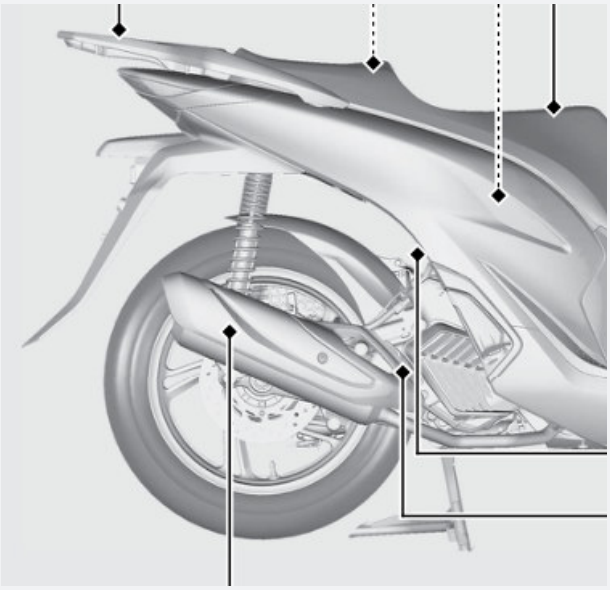
Bande de roulement lisse ou témoin d'usure atteint.

***Figure 1** : photo réelle : roue arrière et pneu (vue des emplacements) (Honda SH150i 2020-2024, manuel du propriétaire, page imprimée 20). Source : Honda Motor Co., Ltd., manuel du propriétaire SH125/SH150 21YM réf. 32K0RA000, page imprimée 20 (page PDF 24) : roue arrière et pneu (vue des emplacements). Licence : © Honda, tous droits réservés ; extrait cité à des fins pédagogiques, usage interne, à valider par l'enseignante.*

1. Inspecter flancs et bande de roulement : coupures, clous, déformations.
2. Mesurer la profondeur au centre de la bande.
3. Remplacer sous 1,5 mm à l'avant ou 2,0 mm à l'arrière (MP p. 153).
4. Monter la dimension d'origine.
5. Régler la pression du pneu neuf.

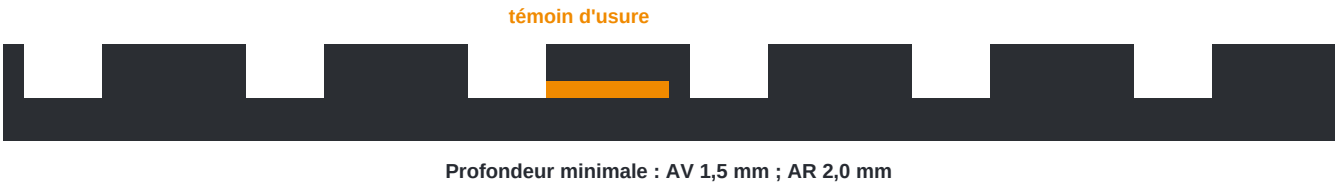
***Figure 2** : schéma de l'équipe : témoin d'usure dans les sculptures (schéma).*

Constat	Signification	Gravité	Source
Sous 1,5 mm (AV) ou 2,0 mm (AR)	Pneu à remplacer	élevée	MP p. 153
Coupure, hernie	Pneu à remplacer	élevée	-
