申し送り連絡票

点検報告書

清水 翔 様

鳥取県鳥取市上原666-3

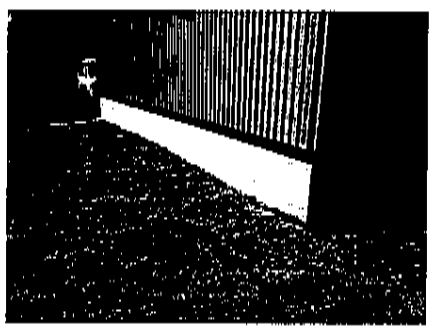
部分	点検項目	指摘内容	写真	写真No
□ 床 ■ 壁 □ 天井	□ 雨漏り痕 □ 露出構造部材欠損 ■ 壁紙等劣化著衰	リビングクロスの段差・浮き（写真１） ２階クロス隙間(写真２)	あり	1
□ 階段	□ 手すりの取り付け	特に指摘はございません		
□ 開口部の建具（サッシ）	□ 建具（サッシ）及びクレセントの開閉不良	洗面配管キャップ浮き		
■ 開口部周囲（冷媒管・ドレン管・ダクト配管含む）	□ 建具（サッシ）周囲の隙間・割れ、腐食・雨漏り痕 ■ 冷媒配管等外壁貫通部		あり	3

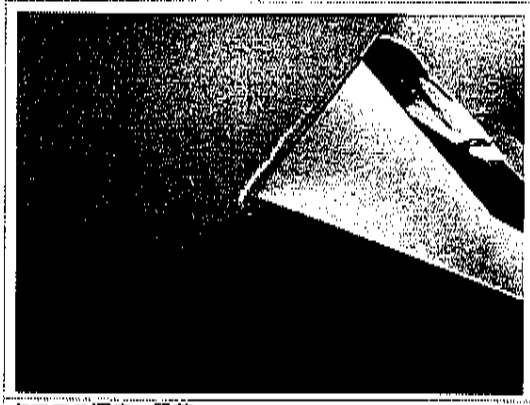
1 リビング天井 クロス

クロスの浮き・段差

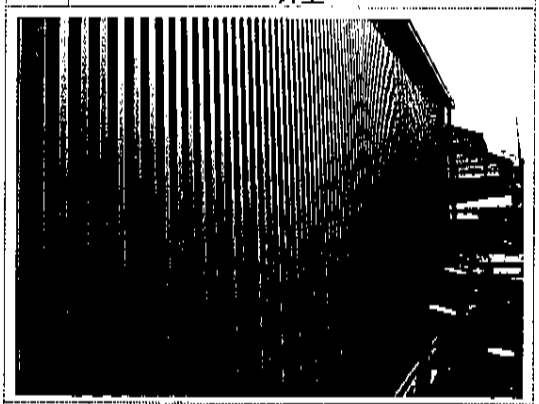
- 外壁

特に異常はありません。

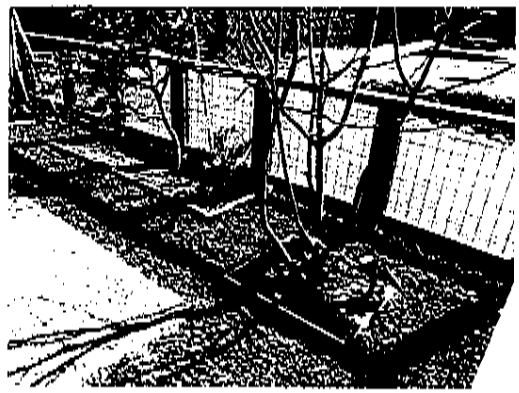
-	立木

特に異常はありません。
