MAIR060300201602

南通“1·10”“三无”收废油船人员落水事故调查报告

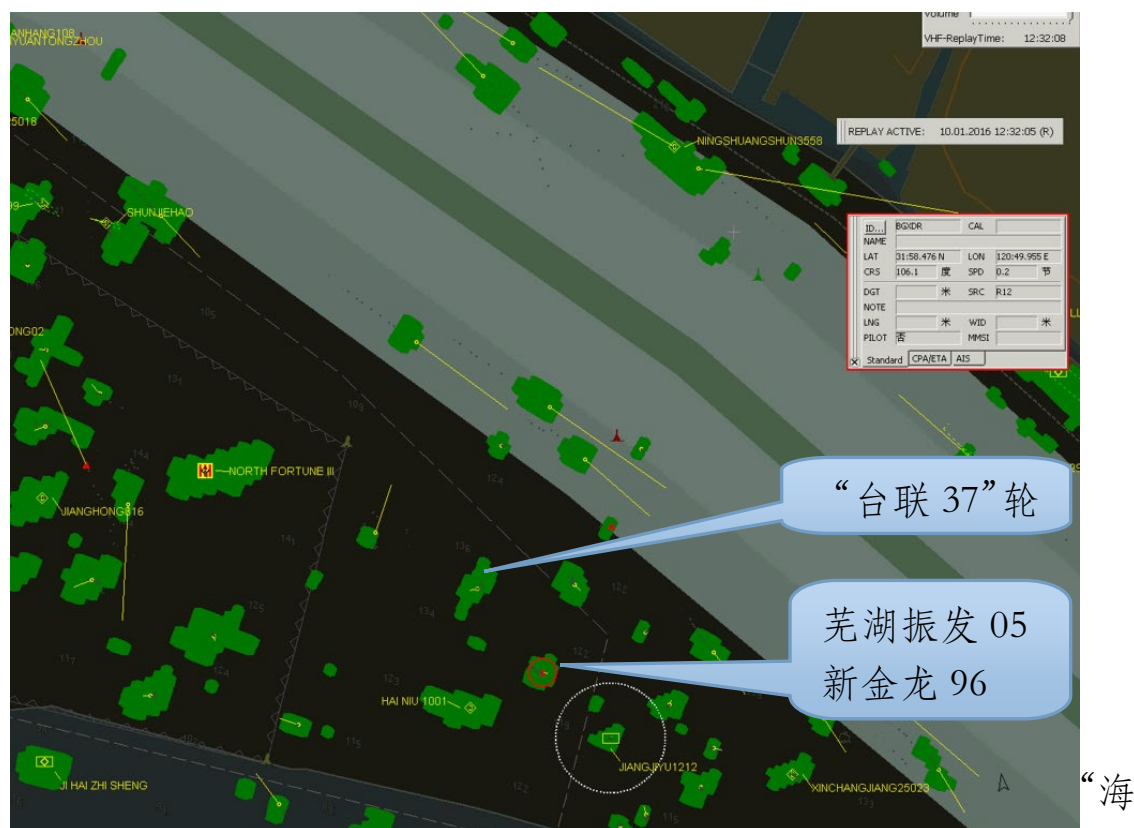
（一）“新金龙 96”轮当班大副宋庆友首先发现“J”废油收购船有一男性趴在其甲板上，右手抓着一落水人员的手，宋庆友发现后约 1 分钟跑到甲板准备施救，并让右舷并靠的“芜湖振发 05”轮

船长向南通船舶交通管理中心报告事故信息。

(二) 经回放南通船舶交通管理中心录音, 1232 时 05 秒, “芜湖振发 05” 轮船长 VHF69 频道呼叫南通交管, 报告人员落水信息。经核对, 南通船舶交通管理中心录音时间与北京时间一致。

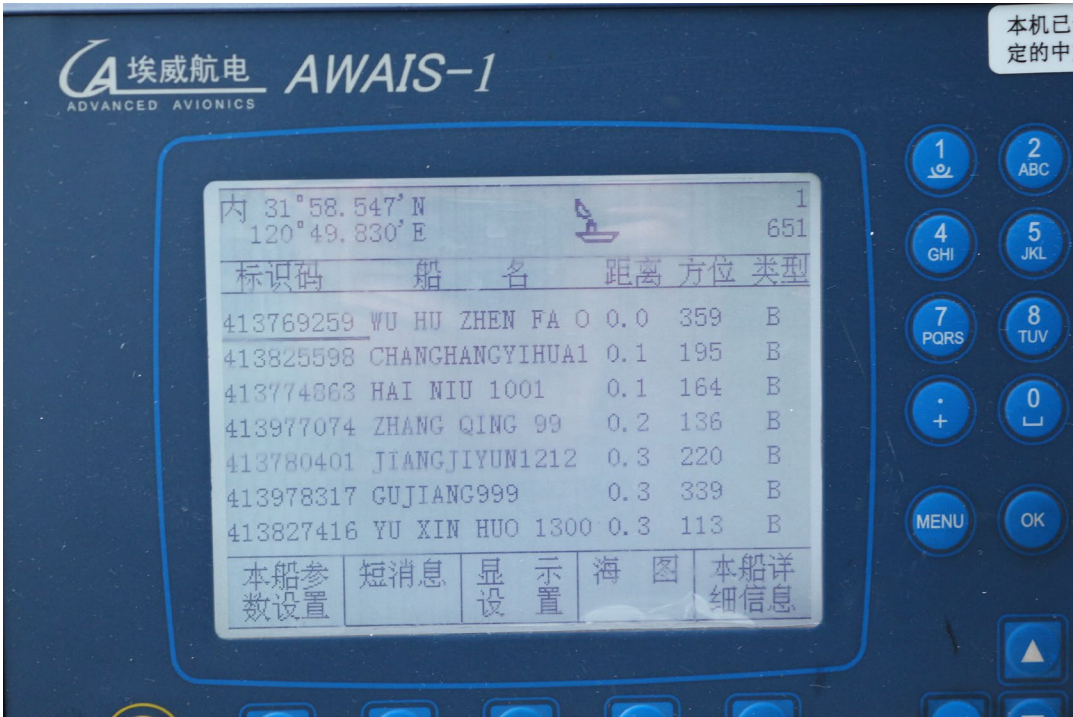
(一) 2016 年 1 月 10 日 1232 时 05 秒, “芜湖振发 05” 轮船长 VHF69 频道呼叫南通船舶交通管理中心, 南通船舶交通管理中心雷达录像显示此时船位位于长江江苏段#7 锚地内 ($31^{\circ} 58.476' N$, $120^{\circ} 49.955' E$)。

巡 06805” 靠泊处于锚泊状态的“芜湖振发 05” 轮右舷侧中后部，海巡艇 AIS 显示船位为：31° 58.547’ N， 120° 49.830’ E。
