## 301) 02-72-L-B2

## (1) 조사개요

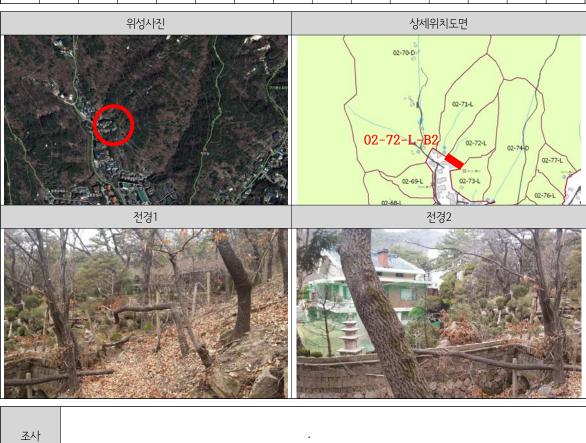
비탈면 경사각 ()	비탈면 높이 (m)	종단 형상	횡단 형상	계곡 유무	계곡 연장 (m)	계곡 폭 (m)	토층 심도 (cm)	상부 외력	지하수	붕괴 이력	보호 시설	사회적 영향도	보정 점수	점수 합산 /등급
15	17	복합형	상승형	유	145	1	10	무	보통	무	무	- 23	-25	33/B
3	3	4	3	5	4	5	1	1	3	1	5
