은평-도연(4)-525(옹벽)

•서울시 은평구 녹번동 19-38	•옹벽(H:7.5m, L:77m) ►급경사지대상 시설물

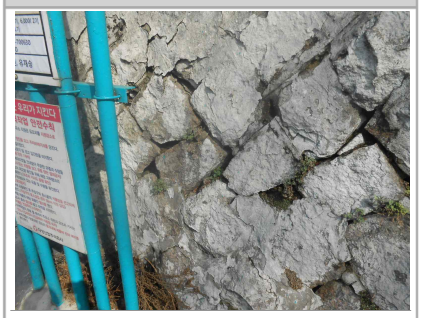
몰 탈 유 실	누 수	배 수 공

- 구조물 상단에는 높이 약 1.2m정도의 담장이 설치되어 있음
- 구조물 전면부의 마모 및 침식이 심한 상태이고, 다수의 구간에 몰탈유실과 배면토유실이 관찰됨
- 일부 구간에서는 누수가 발생하고 있으며, 임시 배수공이 설치되어 있으나 배수공의 수가 부족함
- 관리자의 전언에 의하면 1969년에 시공되었으며, 호우시에는 누수가 심하게 발생한다고 하며, 올해(2015) 10월에 재건축 관련해서 석축의 높이를 낮춘다고 함

•몰탈 및 배면토 유실이 관찰됨	•누수가 지속적으로 발생함	•임시배수공을 설치함

- 해당 구조물은 노후된 석축으로 전면부의 몰탈유실과 배면토유실이 다수 관찰되고, 누수도 지속적으로 발생하고 있어 구조적 안정성이 낮은 것으로 판단되어 C등급으로 산정함
- 추후 몰탈유실에 대한 보수가 필요하고, 필요시 배수공을 설치하는 것이 좋을 것으로 판단됨
