은평-도연(4)-562(옹벽)

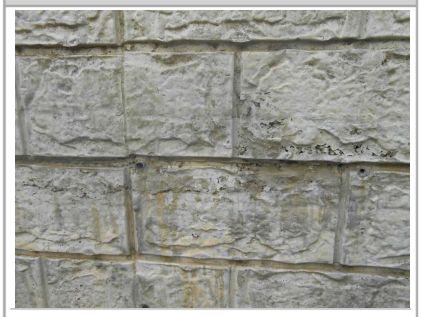
- 해당 구조물은 중앙부가 높고 좌·우로 갈수록 낮아지는 형태를 보임
- 구조물 전면부의 마모 및 침식이 경미한 상태이고, 일부구간에 소규모 균열과 재료분리가 관찰됨
- 구조물 내부에 배수공이 설치된 상태로 배출구 내부에 조립토가 섞여 배수된 흔적이 관찰되고, 일부구간에 토사 및 빗물이 월류한 흔적이 관찰됨

•소규모 재료분리가 관찰됨	•하단부에 균열이 관찰됨	•월류흔적이 관찰됨

- 구조물 내 일부구간에 균열과 재료분리가 관찰되나 소규모이고, 그 외 파손 및 변위등의 큰 위험요소가 관찰되지 않아 구조물의 위험성이 높지 않은 것으로 판단됨
- 구조적 안정성이 양호한 것으로 판단되어 B등급으로 산정하였으나 호우시 상단 비탈면에서의 토사 월류에 유의한 주의깊은 점검이 요구됨
