24) 02-04-D-B4

(1) 조사개요

산지명	북한산	시점	37°38'59.828~126°56'43.128
주소	서울시 은평구 진관동 산23	종점	37°39'01.932~126°56'44.561

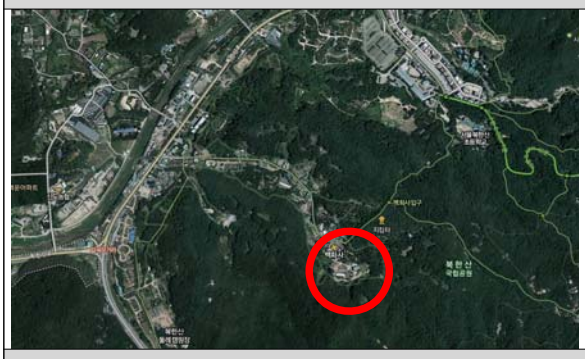
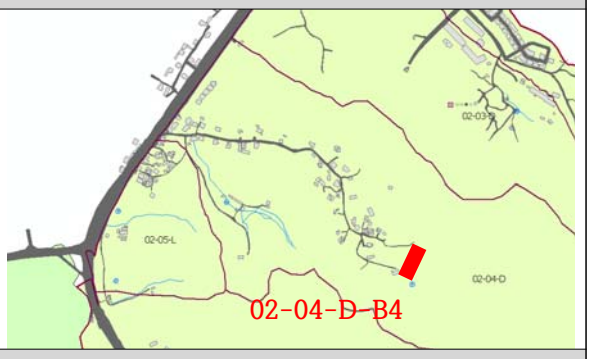
전경1	전경2

조사 의견	식생 및 비탈면의 상태 양호함 유지관리가 양호한 비탈면으로 피해위험성이 낮음
대책 방안	붕괴위험성 낮음
