25) 02-04-D-B5

(1) 조사개요

비탈면 종류	자연비탈면	구역 연장	80m
시설물 현황	주택 인접한 경사 25°의 자연비탈면, 보호시설 없음

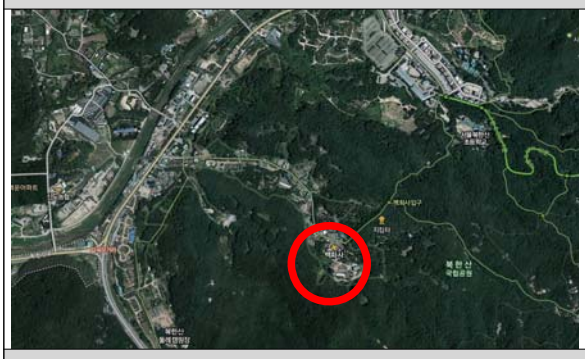
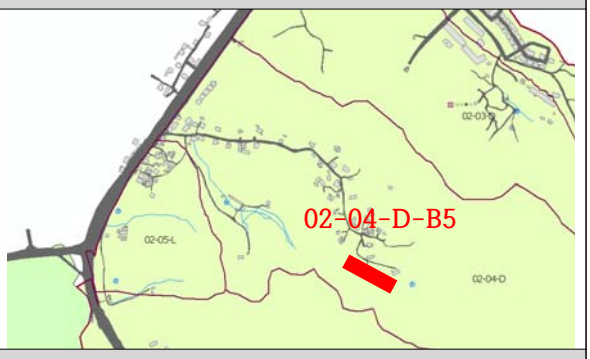
전경1	전경2

조사 의견	식생 양호하고 하부 평평한 지형으로 피해요소 없음 비탈면과 주택의 이격거리가 충분하여 피해위험성은 낮음
대책 방안	붕괴위험성 낮음
