95) 02-16-D-B7

(1) 조사개요

산지명	북한산	시점	37°37'38.650~126°56'07.055
주소	서울시 은평구 진관동 산109-20	종점	37°37'36.558~126°56'12.205

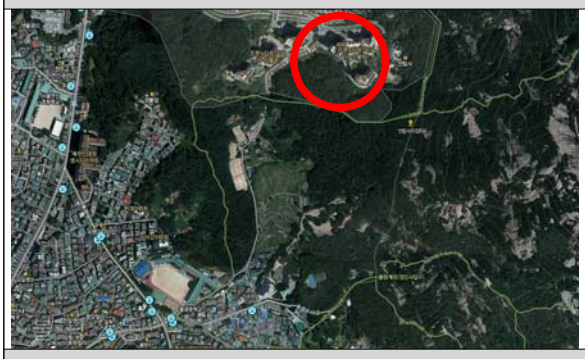
조사 의견	식생 및 배수시설의 상태가 양호함 유지관리가 양호한 비탈면으로 피해위험성이 낮음
대책 방안	현 상태 유지관리
