96) 02-17-D-B1

산지명	북한산	시점	37°37'08.010~126°56'08.726
주소	서울시 은평구 불광동 641-2	종점	37°37'09.819~126°56'10.627

비탈면 종류	자연비탈면	구역 연장	100m
시설물 현황	북한산 힐스테이트 3차아파트, 경사 20°의 자연비탈면, 하부 조경석(H= 3m, L= 100m)

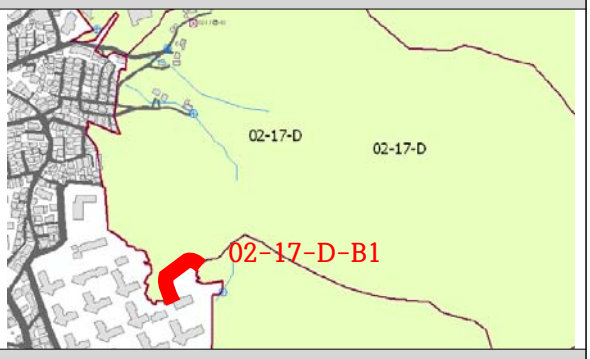
전경1	전경2

조사 의견	식생 및 배수시설의 상태가 양호함 유지관리가 양호한 비탈면으로 피해위험성이 낮음
대책 방안	현 상태 유지관리
