98) 02-17-D-B3

산지명	북한산	시점	37°37'12.183~126°56'04.788
주소	서울시 은평구 불광동 산39-1	종점	37°37'14.251~126°56'04.523

비탈면 종류	자연비탈면	구역 연장	65 m
시설물 현황	북한산 힐스테이트 3차 아파트, 경사 20°의 자연비탈면, 하부 R/C 옹벽(H= 2m, L= 65m)

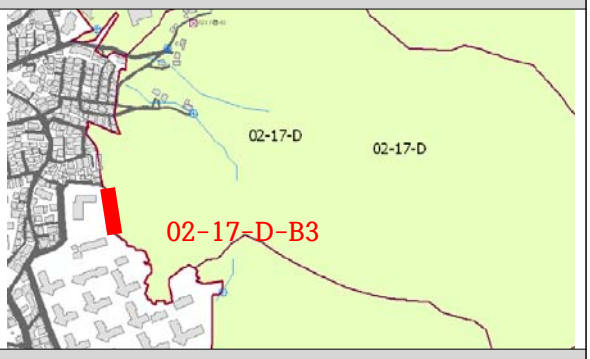
조사 의견	식생 및 보호시설 상태 양호함 일부 돌출암반이 관찰되나 낙석의 위험성은 낮으며 하부 경작지가 관찰됨
대책 방안	붕괴위험성 낮음
