112) 02-19-L-B2

(1) 조사개요

산지명	북한산	시점	37°37'01.615~126°56'05.212
주소	서울시 은평구 불광동 8-286	종점	37°37'00.670~126°56'09.563

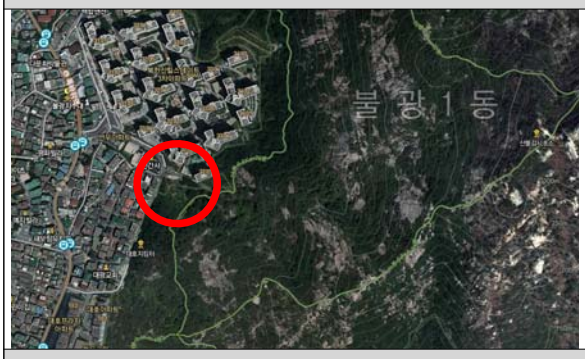
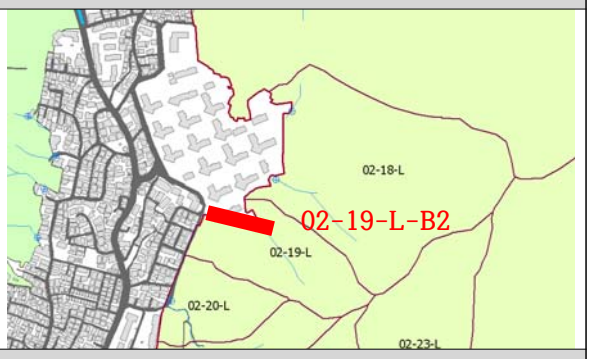
전경1	전경2

조사 의견	보호시설의 상태는 양호하나 우기시 비탈면에 소규모 유실이 발생할 수 있음 전반적으로 양호한 비탈면으로 피해위험성 낮음
대책 방안	현 상태 유지관리
