114) 02-19-L-B4

산지명	북한산	시점	37°37'00.980~126°56'09.958
주소	서울시 은평구 불광동 산41-1	종점	37°37'02.542~126°56'08.627

비탈면 종류	인공비탈면	구역 연장	60m
시설물 현황	북한산 힐스테이트 3차 아파트, 하부 조경석(H= 6m, L= 75m), 펜스

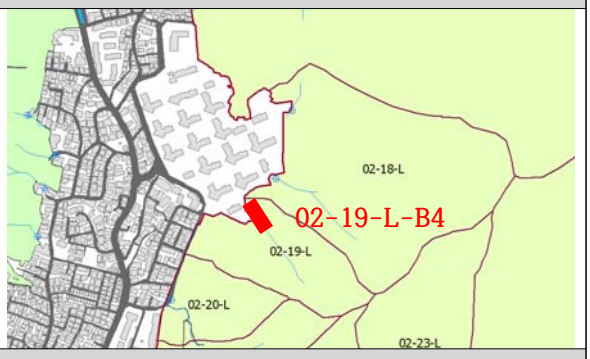
전경1	전경2

조사 의견	돌출암반이 관찰되며 낙석의 피해가 발생할 수 있으므로 주의 깊은 관찰이 필요함 비탈면과 아파트의 이격거리가 충분하여 피해위험성은 낮음
대책 방안	유실 우려 구간의 지속적인 관찰
