153) 02-24-D-B29

(1) 조사개요

산지명	북한산	시점	37°36'28.180~126°56'21.851
주소	서울시 은평구 녹번동 산1-1	종점	37°36'29.957~126°56'21.187

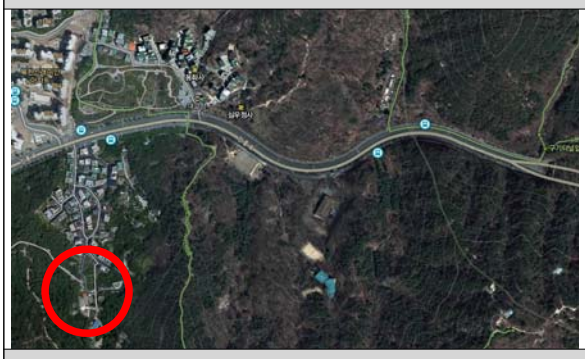
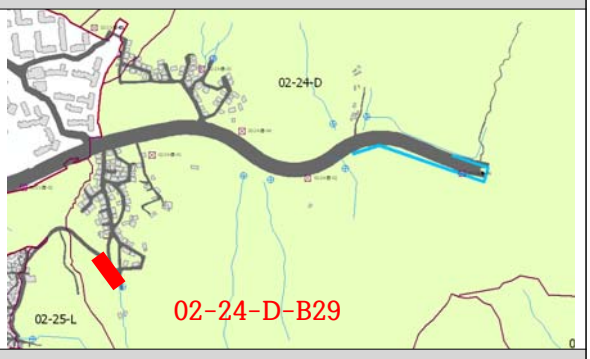
전경1	전경2

조사 의견	노출암반이 관찰되며 낙석의 피해가 발생할 수 있으므로 주의 깊은 관찰이 필요함 낙석으로 인한 주택의 피해가 발생할 수 있으므로 보호시설 필요함
대책 방안	암반구간 보호시설 설치
