158) 02-25-L-B1

(1) 조사개요

산지명	북한산	시점	37°36'18.126~126°56'16.436
주소	서울시 은평구 녹번동 산1	종점	37°36'25.088~126°56'14.070

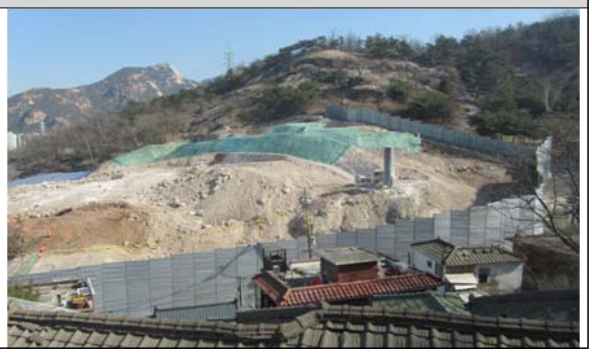
전경1	전경2

조사 의견	녹번 1주택 개발지 현재 공사 중 현 상황 평가 불가
대책 방안
