161) 02-25-L-B4

산지명	북한산	시점	37°36'25.097~126°56'06.025
주소	서울시 은평구 녹번동 산1-61	종점	37°36'25.221~126°56'05.336

비탈면 종류	자연비탈면	구역 연장	20m
시설물 현황	도로 인접한 경사 20°의 자연비탈면, 보호시설 없음

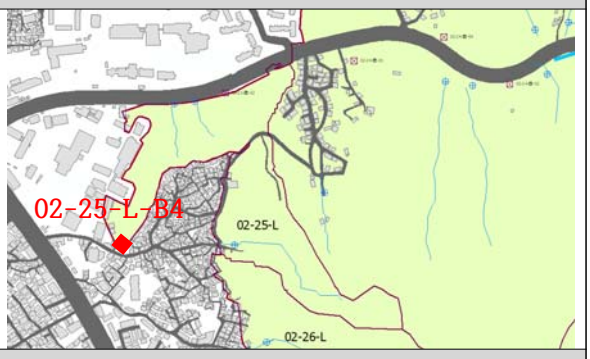
전경1	전경2

조사 의견	비탈면 상태 양호하고 암반이 노출되어 있음 보호시설이 없으나 경계울타리가 설치되어 유실로 인한 위험성 낮음
대책 방안	현 상태 유지관리
