174) 02-29-L-B1

(1) 조사개요

산지명	북한산	시점	37°36'02.717~126°56'15.706
주소	서울시 은평구 녹번동 산1-92	종점	37°36'01.614~126°56'17.977

비탈면 종류	인공비탈면	구역 연장	75m
시설물 현황	제이알 아파트, 경사 65°의 인공비탈면, 하부 R/C 옹벽(H= 11m, L= 75m), 숏크리트

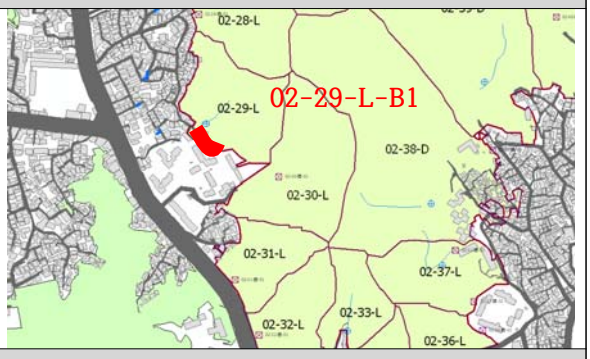
전경1	전경2

조사 의견	식생 및 보호시설 상태 양호함 비탈면의 위험요소가 적어 피해위험성 낮음
대책 방안	현 상태 유지관리
