13) 14-3-L-01-B3

(1) 조사개요

산지명	봉산	시점	37°35'10.850~126°53'25.111
주소	서울시 은평구 수색동 322-1	종점	37°35'11.713~126°53'23.461

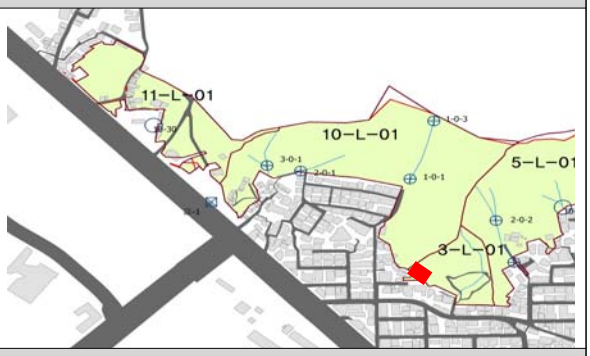
비탈면전경	하부석축 및 측구

조사 의견	배수시설 및 보호시설 상태 양호함. 유실 후 정비가 완료된 비탈면으로 판단되며 피해위험성 낮음.
대책 방안	현 상태 유지관리
