14) 14-4-L-01-B1

(1) 조사개요

산지명	봉산	시점	37°35'11.627~126°54'18.764
주소	서울시 은평구 증산동 산 10-7	종점	37°35'10.986~126°54'19.892

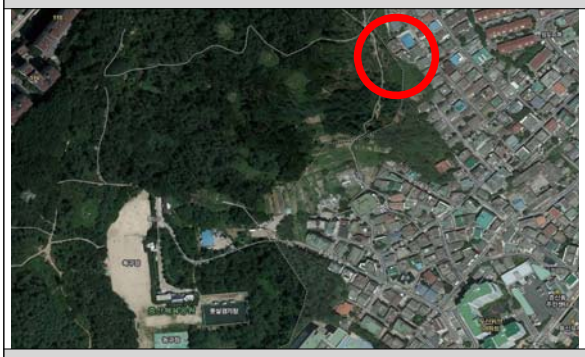
비탈면전경	하부옹벽

조사 의견	식생 및 보호시설 상태 양호함. 전반적으로 양호한 비탈면으로 피해위험성 낮음.
대책 방안	붕괴위험성 낮음.
