26) 14-4-L-01-B13

산지명	봉산	시점	37°35'03.367~126°54'16.977
주소	서울시 은평구 증산동 산24-4	종점	37°35'02.468~126°54'16.756

비탈면 종류	자연비탈면	구역 연장	35 m
시설물 현황	주택 인접한 경사 30°의 자연비탈면, 하부 R/C 옹벽(H= 4m, L= 35m)

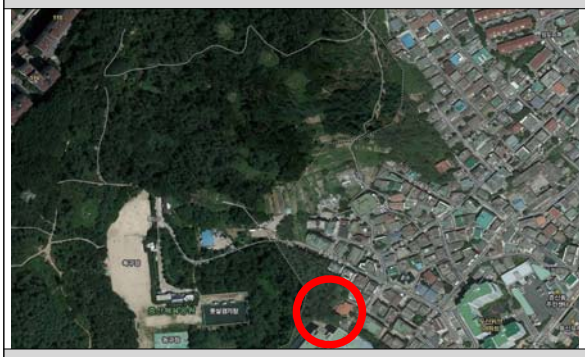
비탈면전경	표층유실

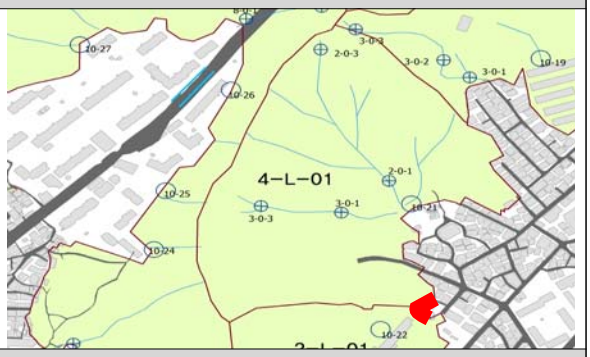
조사 의견	식생 및 보호시설 상태 양호하나 비탈면에 유실이 발생하여 주의 깊은 관찰이 필요함. 비탈면의 상태가 불량하므로 보호시설의 설치가 요구됨.
대책 방안	토사구간 보호시설 설치
