27) 14-5-L-01-B1

(1) 조사개요

산지명	봉산	시점	37°35'15.913~126°53'34.189
주소	서울시 은평구 수색동 346-5	종점	37°35'15.208~126°53'32.178

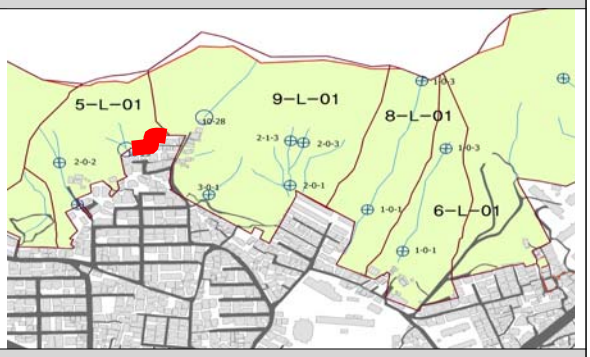
비탈면전경	하부옹벽

조사 의견	식생 및 보호시설 상태 양호함. 비탈면 상태 양호하나 유실로 인한 피해가 발생할 수 있어 지속적인 관찰이 필요함.
대책 방안	유실 우려 구간의 지속적인 관찰
