31) 14-5-L-01-B5

산지명	봉산	시점	37°35'13.393~126°53'30.508
주소	서울시 은평구 수색동 345-11	종점	37°35'12.498~126°53'29.433

비탈면 종류	자연비탈면	구역 연장	40 m
시설물 현황	주택 인접한 경사 15°의 자연비탈면, 하부 R/C 옹벽(H= 4m, L= 40m)

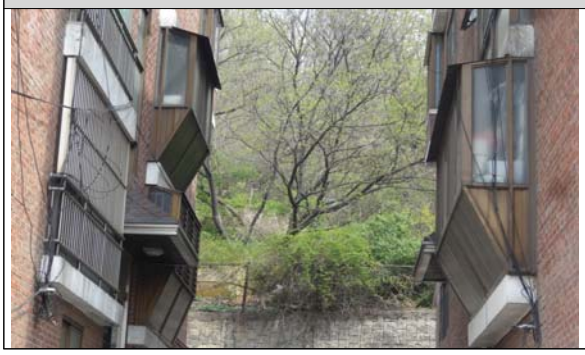
비탈면전경	하부옹벽

조사 의견	식생 및 보호시설 상태 양호함. 전반적으로 양호한 비탈면으로 피해위험성 낮음.
대책 방안	붕괴위험성 낮음.
