40) 14-7-L-01-B1

(1) 조사개요

산지명	봉산	시점	37°35'19.164~126°54'28.790
주소	서울시 은평구 신사동 140-1	종점	37°35'17.615~126°54'27.641

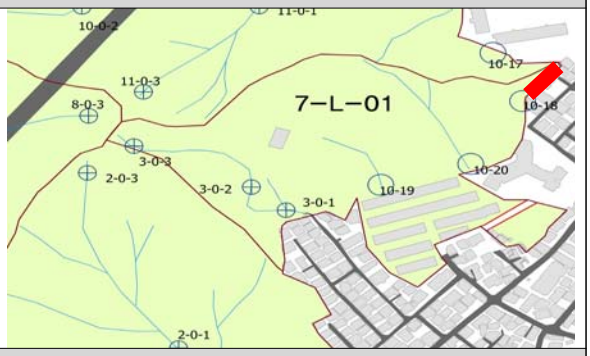
비탈면전경	하부옹벽

조사 의견	비탈면에 유실이 발생하였으며 전도 위험성이 높은 수목이 관찰됨 콘크리크 옹벽 하부에 세굴이 발생하였으며 붕괴가 우려됨 비탈면 및 보호시설의 정비 및 보강시설의 설치가 필요함
대책 방안	보강시설 설치
