44) 14-7-L-01-B6

산지명	봉산	시점	37°35'13.193~126°54'26.365
주소	서울시 은평구 증산동 산10-22	종점	37°35'12.575~126°54'27.684

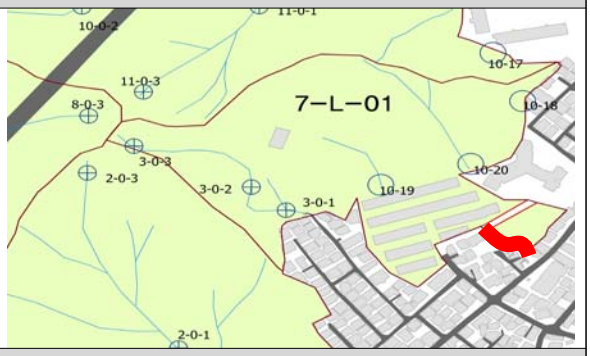
비탈면전경	일부구간 석축

조사 의견	식생 및 보호시설 상태가 불량함. 주택배후 비탈면의 상태가 불량하므로 보호시설의 설치가 요구됨.
대책 방안	토사구간 보호시설 설치
