67) 14-10-L-01-B4

산지명	봉산	시점	37°35'16.228~126°53'23.114
주소	서울시 은평구 수색동 306-10	종점	37°35'16.643~126°53'20.823

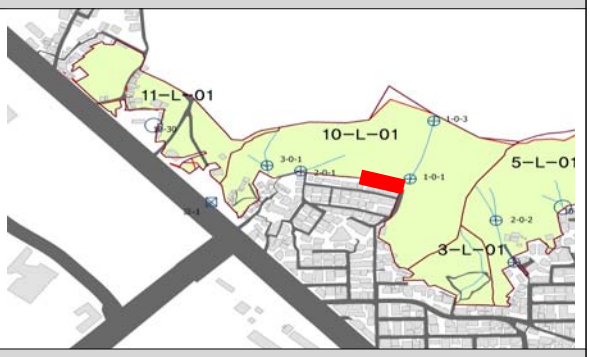
비탈면전경	하부옹벽

조사 의견	식생 및 보호시설 상태 양호함. 전반적으로 양호한 비탈면으로 피해위험성 낮음.
대책 방안	보호시설 상태가 양호하나 하부에 주택이 있으므로 주의관찰 필요
