68) 14-10-L-01-B5

산지명	봉산	시점	37°35'16.643~126°53'20.790
주소	서울시 은평구 수색동 306-6	종점	37°35'16.819~126°53'19.152

비탈면 종류	인공비탈면	구역 연장	40 m
시설물 현황	주택 인접한 경사 70°의 인공비탈면, 하부 R/C 옹벽(H= 5m, L= 40m), 낙석방지망, 낙석방지울타리

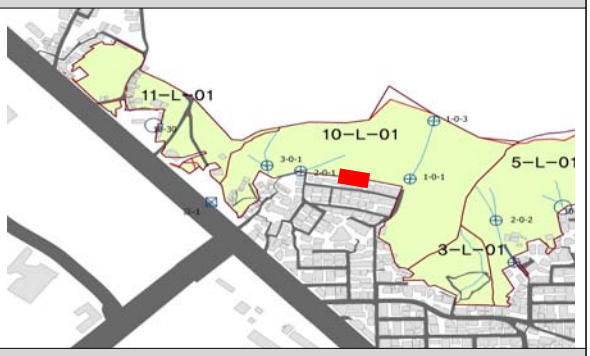
비탈면전경	표층유실

조사 의견	보호시설의 상태는 양호하나 비탈면에 소규모 유실이 관찰됨. 지속적인 유실이 예상되어 추가 보호시설 및 지속적인 관찰이 필요함.
대책 방안	유실 우려 구간의 지속적인 관찰 및 추가 보호시설 설치
