69) 14-10-L-01-B6

산지명	봉산	시점	37°35'16.819~126°53'19.152
주소	서울시 은평구 수색동 306-1	종점	37°35'16.905~126°53'17.856

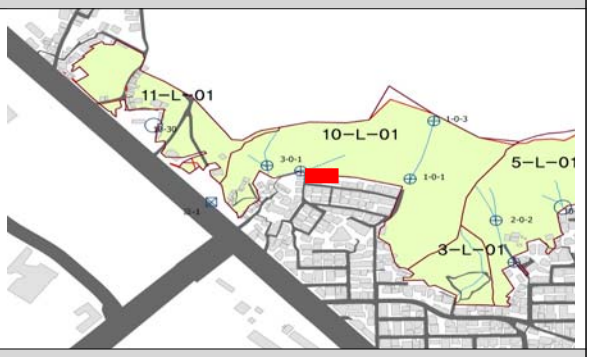
비탈면전경	하부석축

조사 의견	식생 및 보호시설 상태 양호함. 전반적으로 양호한 비탈면으로 피해위험성 낮음.
대책 방안	붕괴위험성 낮음.
