70) 14-10-L-01-B7

산지명	봉산	시점	37°35'17.156~126°53'15.794
주소	서울시 은평구 수색동 305-1	종점	37°35'16.870~126°53'16.469

비탈면 종류	자연비탈면	구역 연장	20 m
시설물 현황	주택 인접한 경사 20°의 자연비탈면, 보호시설 없음, 측구

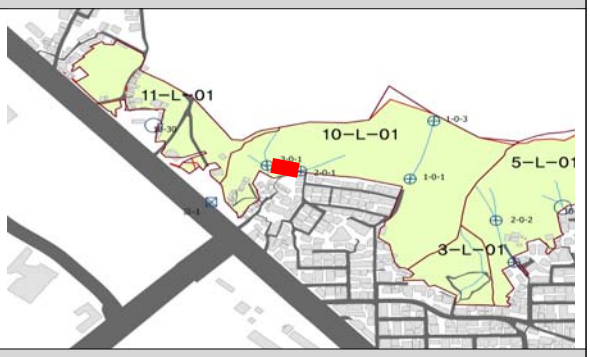
비탈면전경	하부측구

조사 의견	식생 및 배수시설의 상태가 양호함. 경작지가 존재하며 전반적으로 양호한 비탈면으로 피해위험성 낮음.
대책 방안	붕괴위험성 낮음.
