73) 14-10-L-01-B10

(1) 조사개요

산지명	봉산	시점	37°35'14.684~126°53'14.163
주소	서울시 은평구 수색동 314-12	종점	37°35'15.587~126°53'15.132

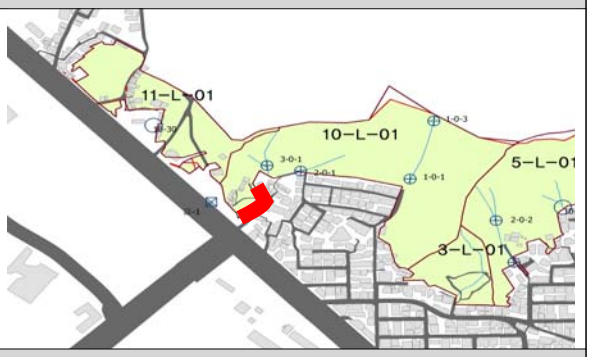
비탈면전경	경작지

조사 의견	식생 및 비탈면의 상태 양호함. 보호시설 없으나 위험성은 낮은 편이며 경작지의 배수시설 필요함.
대책 방안	배수시설 정비
