77) 14-11-L-01-B3

산지명	봉산	시점	37°35'21.047~126°53'09.547
주소	서울시 은평구 수색동 산1-23	종점	37°35'20.437~126°53'06.729

비탈면 종류	인공비탈면	구역 연장	10 m
시설물 현황	옹벽 상부에 아파트가 위치하며 낙석방지울타리 및 배수시설이 설치되어 있음.

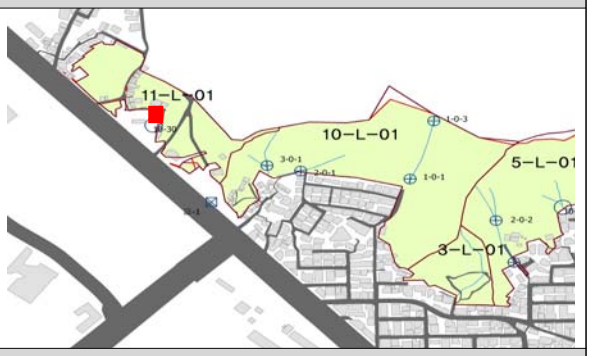
비탈면전경	하부옹벽

조사 의견	옹벽에 인접하여 폐기물 및 건축자재가 방치되어 있음.
대책 방안	옹벽 일부에 균열의 흔적이 있으나 위험성은 미비한 것으로 판단됨.
