91) 14-12-L-01-B7

산지명	봉산	시점	37°34'58.950~126°54'02.144
주소	서울시 은평구 수색동 17-9	종점	37°34'59.649~126°53'59.259

비탈면 종류	자연비탈면	구역 연장	75 m
시설물 현황	주택 인접한 경사 20°의 자연비탈면, 하부 R/C 옹벽(H= 2m, L= 75m)

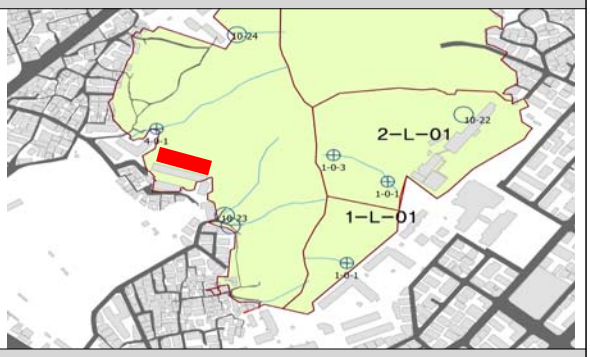
비탈면전경	하부옹벽

조사 의견	식생 및 보호시설 상태 양호함. 전반적으로 양호한 비탈면으로 피해위험성 낮음.
대책 방안	현 상태 유지관리
