### 92) 14-12-L-01-B8

#### (1) 조사개요

| 산지명 | 봉산 | 시점 | 37°34'59.281~126°53'58.943 |
|---|---|---|---|
| 주소 | 서울시 은평구 수색동 17-28 | 종점 | 37°35'01.045~126°53'59.666 |

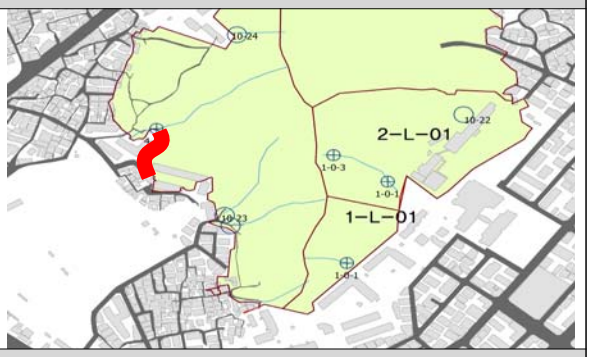
| 위성사진 | 상세위치도면 |
|---|---|
| 비탈면전경 | 하부옹벽 |

| 조사 의견 | 식생 및 보호시설 상태 양호함.<br>비탈면에 소규모 유실이 관찰되어 지속적인 관찰이 필요함. |

| 대책 방안 | 유실 우려 구간의 지속적인 관찰 |
