113) 14-12-L-01-B30

(1) 조사개요

산지명	봉산	시점	37°35'13.315~126°53'55.991
주소	서울시 은평구 수색동 415-1	종점	37°35'13.699~126°53'53.493

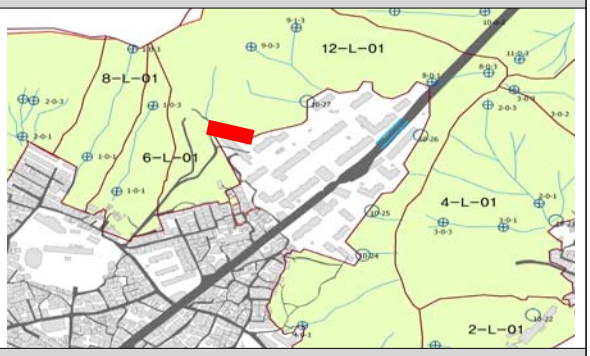
비탈면전경	하부옹벽

조사 의견	배수시설 및 보호시설 상태 양호함. 비탈면 상태 양호하나 전도 위험성이 높은 수목이 관찰됨.
대책 방안	수목 정비
