137) 14-15-L-01-B16

(1) 조사개요

산지명	봉산	시점	37°35'29.921~126°54'08.971
주소	서울시 은평구 신사동 300-153	종점	37°35'28.963~126°54'09.348

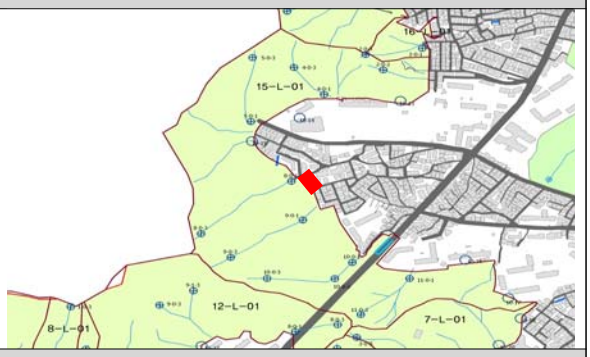
조사 의견	식생 및 보호시설 상태 양호함. 전반적으로 양호한 비탈면으로 피해위험성 낮음.
대책 방안	하부에 주택이 위치하므로 주의깊은 관찰 필요
