144) 14-15-L-01-B23

(1) 조사개요

산지명	봉산	시점	37°35'22.679~126°54'15.014
주소	서울시 은평구 신사동 155-1	종점	37°35'21.921~126°54'17.976

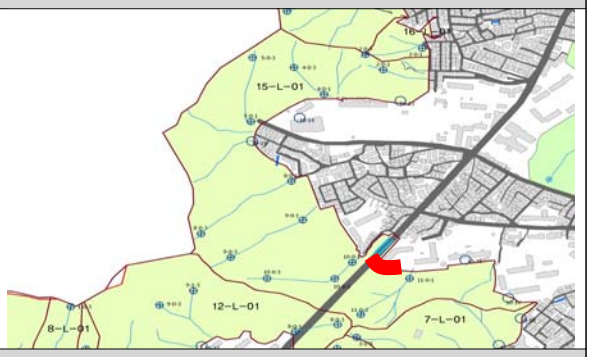
비탈면전경	하부옹벽 및 콘크리트 격자블럭

조사 의견	식생 및 보호시설 상태 양호함. 격자블럭으로 표면보호를 하고 있으나 경미한 유실이 관찰됨.
대책 방안	유실 우려 구간의 지속적인 관찰
