147) 14-15-L-01-B27

산지명	봉산	시점	37°35'22.307~126°54'25.214
주소	서울시 은평구 신사동 140-1	종점	37°35'20.662~126°54'25.383

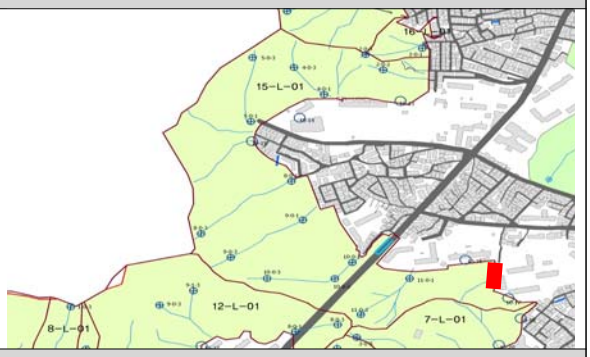
비탈면전경	육각블럭

조사 의견	식생 및 보호시설 상태 양호함. 유지관리가 양호한 비탈면으로 피해위험성이 낮음.
대책 방안	현 상태 유지관리
