148) 14-15-L-01-B28

산지명	봉산	시점	37°35'20.581~126°54'25.377
주소	서울시 은평구 신사동 140-1	종점	37°35'19.806~126°54'26.147

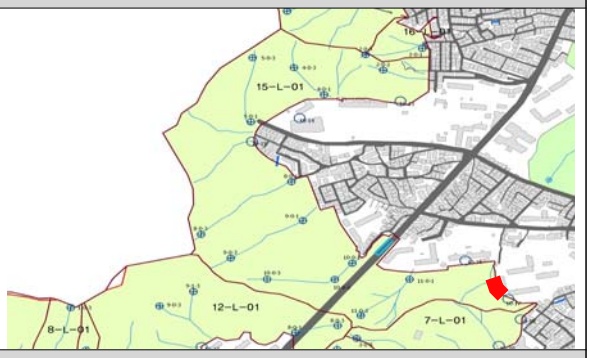
비탈면전경	암반비탈면

조사 의견	보호시설이 없고 하부 소규모 낙석이 관찰됨. 낙석의 피해가 발생할 수 있어 주의 깊은 관찰이 필요함.
대책 방안	암반구간 보호시설 설치
