149) 14-15-L-01-B30

(1) 조사개요

산지명	봉산	시점	37°35'19.418~126°54'27.186
주소	서울시 은평구 신사동 140-1	종점	37°35'19.328~126°54'28.856

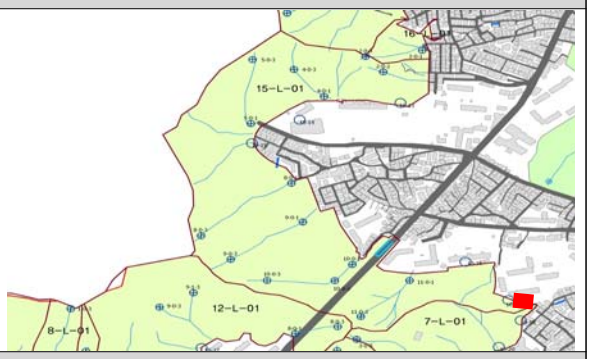
비탈면전경	하부옹벽

조사 의견	식생 및 보호시설 상태 양호함. 유지관리가 양호한 비탈면으로 피해위험성이 낮음.
대책 방안	현 상태 유지관리
