150) 14-16-L-01-B1

(1) 조사개요

산지명	봉산	시점	37°35'43.411~126°54'17.479
주소	서울시 은평구 신사동 237-368	종점	37°35'42.630~126°54'17.846

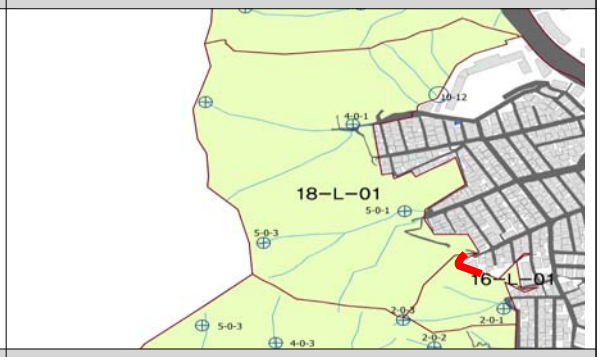
비탈면전경	수목전도

조사 의견	식생 및 배수시설의 상태가 양호함. 보호시설 양호하고 전도된 수목이 관찰되나 위험성은 낮은 편임.
대책 방안	전도수목의 정리
