151) 14-16-L-01-B2

(1) 조사개요

산지명	봉산	시점	37°35'42.592~126°54'17.924
주소	서울시 은평구 신사동 237-363	종점	37°35'43.067~126°54'19.505

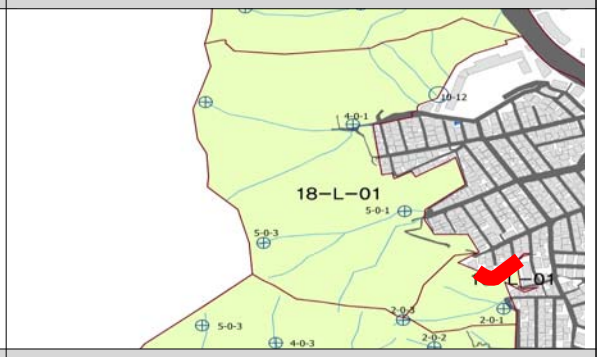
비탈면전경	소규모 표층유실

조사 의견	식생 양호하나 보호시설이 없음. 비탈면에 소규모 유실이 관찰되어 지속적인 관찰이 필요함.
대책 방안	유실 우려 구간의 지속적인 관찰
